# Haltungsbericht

Haltung109-026oberer Schacht109-026Insp.-Nr.19Insp.-Richtungin Fließrichtungunterer Schacht110-012Insp.-Datum19.04.2013

VideobandRE2OrtRolandseckVideoanfang00:04:30StraßeAm Kasselbach

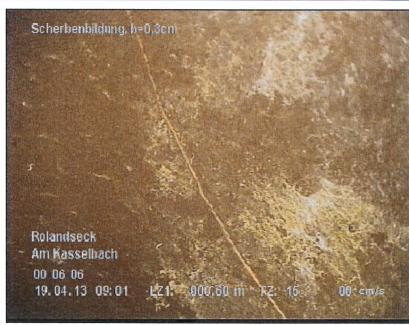
015

Scherbenbildung, Rißbreite = 0,30cm

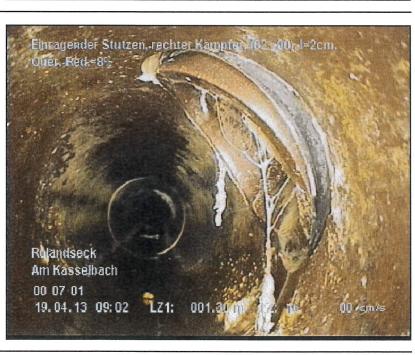
016

Einragender Stutzen, rechter Kämpfer, einragend = 2cm,

Querschnittsreduzierung = 8%

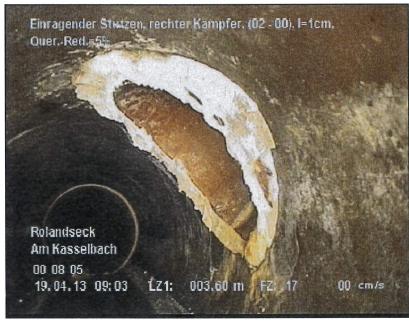
Foto
 017

Einragender Stutzen, rechter Kämpfer, einragend = 1cm,

Querschnittsreduzierung = 5%

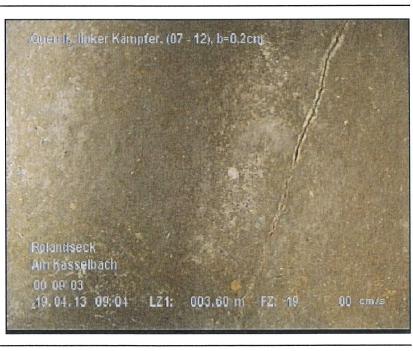
Foto
 019

Querriß, linker Kämpfer, Rißbreite = 0,20cm

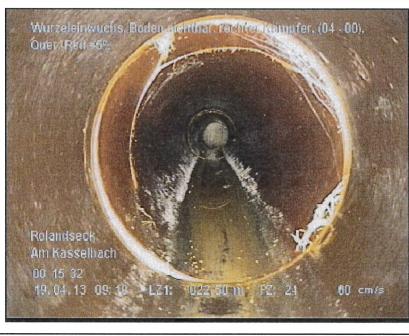
Wurzeleinwuchs, Boden sichtbar, rechter Kämpfer, Querschnittsreduzierung = 5%

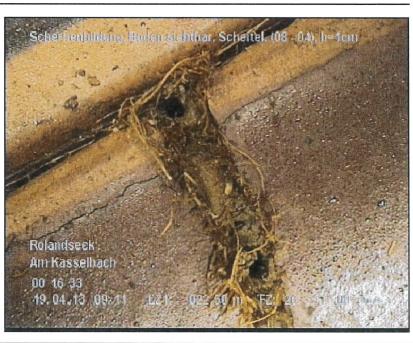
Scherbenbildung, Boden sichtbar, Scheitel, Rißbreite = 1cm
