## Haltungsbericht

<b>Haltung</b>	I16-072	<b>oberer Schacht</b>	I16-072	<b>Insp.-Nr.</b>	2
<b>Insp.-Richtung</b>	in Fließrichtung	<b>unterer Schacht</b>	I16-074	<b>Insp.-Datum</b>	04.10.2016

<b>Videoband</b>	OK1	<b>Ort</b>	Oberwinter
<b>Videobeginn</b>	00:15:16	<b>Straße</b>	Im Rosenpfad
<b>Videooende</b>	00:36:28	<b>Firma/Operator</b>	Schreiber Umweltschutz/ P. Göbel

## Haltungsbildbericht

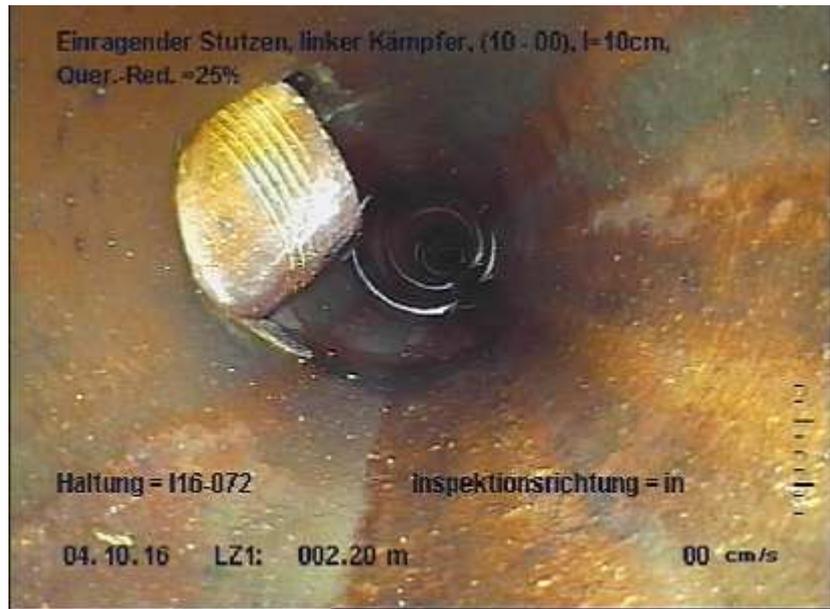
<b>Foto</b>	<b>000</b>
<b>Video</b>	00:17:47
<b>Entfernung /m</b>	2,20
<b>Zustand</b>	<b>SE-L</b>
<b>Position</b>	10

Foto	Video	Entf./m	G	Zustand	V	Beschreibung
	00:15:16	0,00		HA		Haltungsanfang
	00:15:46	0,50		PA		Rohranfang
000	00:17:47	2,20		SE-L		Pos: 10; Einragender Stutzen, linker Kämpfer, einragend = 10cm, Querschnittsreduzierung = 25%

Einragender Stutzen, linker Kämpfer, einragend = 10cm, Querschnittsreduzierung = 25%

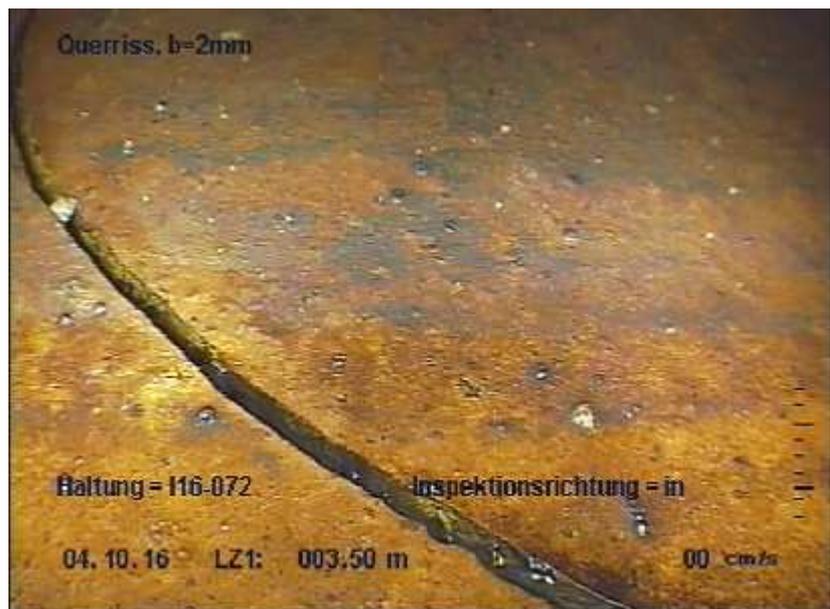
<b>Foto</b>	<b>020</b>
<b>Video</b>	00:20:58
<b>Entfernung /m</b>	3,50
<b>Zustand</b>	<b>RQ--</b>

Querriss, Rissbreite = 2mm
