## Haltungsbildbericht

**Haltung** M34-032  
**Oberer Schacht** M34-032  
**Unterer Schacht** M34-030  
**Kanalsystem** Mischwasser

**Insp.-Nr.** 1  
**Insp.-Datum** 26.11.2018  
**Insp.-Richtung** in Fließrichtung

**Ortsteil** Remagen  
**Straße** Am Güterbahnhof  
**Lage i. Verkehr** generell = kein Eintrag  
**Auftraggeber** Stadtwerke Remagen  
**Bauleitung**  
**Insp.-Grund** Sonstige  
**Status Bearb.** Beauftragt  
**Status Daten** Bestandsdokumentation  
**Firma/ Operator** Schreiber Umweltschutz / D.Teichert

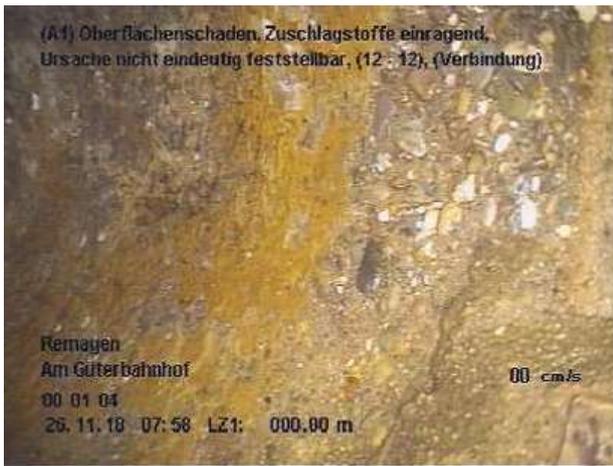
Foto 000 Videoband: SB\_MP\_H01  
 Zustand BAF D E Anfang 0,00 m 12 - 12 Uhr  
 Oberflächenschaden, Zuschlagstoffe einragend, Ursache nicht eindeutig feststellbar

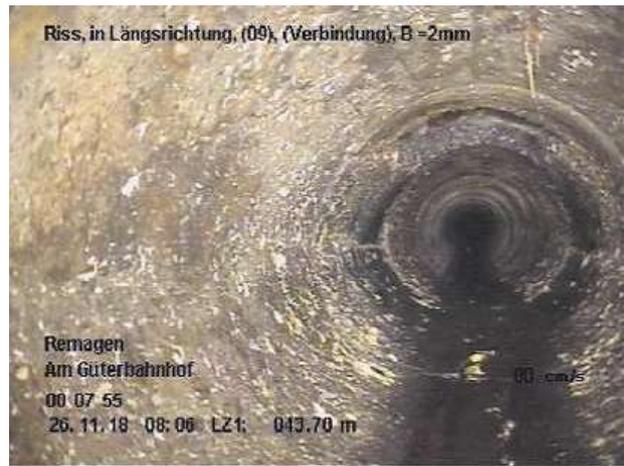
Foto 001 Videoband: SB\_MP\_H01  
 Zustand BAB B A 43,70 m 9 Uhr  
 Riss, in Längsrichtung, Breite = 2mm

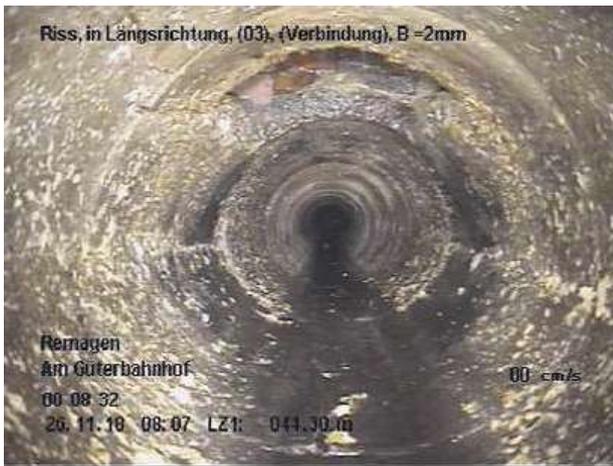
Foto 002 Videoband: SB\_MP\_H01  
 Zustand BAB B A 44,30 m 3 Uhr  
 Riss, in Längsrichtung, Breite = 2mm

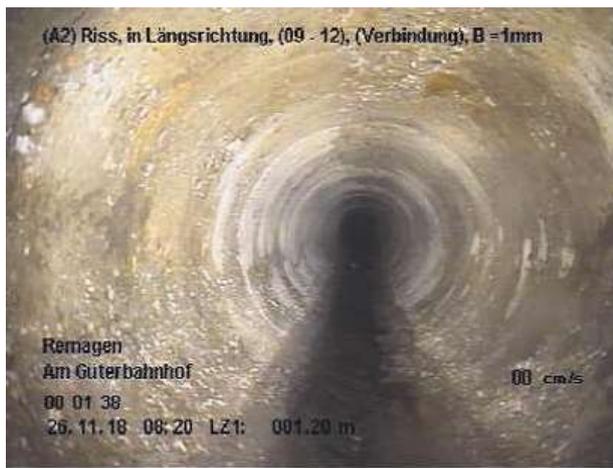
Foto	Video	Entf./m	G	Zustand	V	Beschreibung
	00:00:08	0,00		BCD XP		Anfangsknoten, Rohranfang
	00:00:47	0,00		BAF D E	A	(1)Anfang > Pos: 12- 12; Oberflächenschaden, Zuschlagstoffe einragend, Ursache nicht eindeutig feststellbar
003	00:01:35	1,20		BAB B A	A	(2)Anfang > Pos: 9- 12; Riss, in Längsrichtung, Breite = 1mm

Foto 003 Videoband: SB\_MP\_H01  
Zustand BAB B A Anfang 1,20 m 9 - 12 Uhr  
Riss, in Längsrichtung, Breite = 1mm

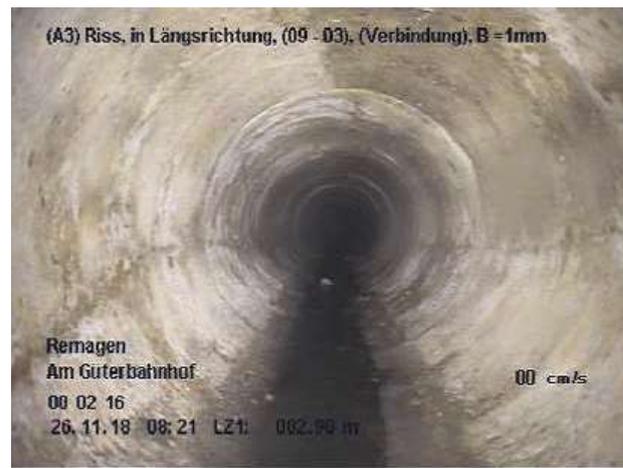
00:02:04	2,90		BAB B A		(2)Ende > Pos: 9- 12; Riss, in Längsrichtung, Breite = 1mm
004	00:02:15	2,90		BAB B A	A	(3)Anfang > Pos: 9- 3; Riss, in Längsrichtung, Breite = 1mm

Foto 004 Videoband: SB\_MP\_H01  
Zustand BAB B A Anfang 2,90 m 9 - 3 Uhr  
Riss, in Längsrichtung, Breite = 1mm
