Haltung M34-028M34-026  
 Oberer Schacht M34-028  
 Unterer Schacht M34-026

Insp.-Nr. 10  
 Insp.-Datum 16.08.2018  
 Insp.-Richtung in Fließrichtung

**Haltung** M34-026M34-024  
**Oberer Schacht** M34-026  
**Unterer Schacht** M34-024

**Insp.-Nr.** 11  
**Insp.-Datum** 16.08.2018  
**Insp.-Richtung** in Fließrichtung

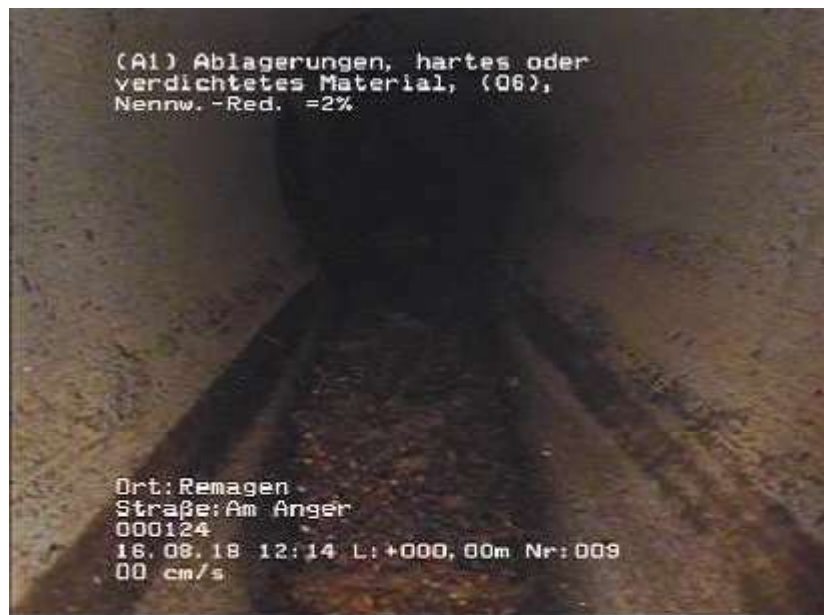
**Foto** 009  
**Video** 00:01:21  
**Entfernung /m** 0,00  
**Zustand** BBC C Anfang  
**Position** 6

| Foto | Video | Entf./m | Zustand | Beschreibung |
|---|---|---|---|---|
| 009 | 00:01:21 | | BBCC (A) | (1): Pos: 6; <b>Ablagerungen</b> , hartes oder verdichtetes Material, Nennweitenreduzierung = 2% |

Ablagerungen, hartes oder verdichtetes Material, Nennweitenreduzierung = 2%

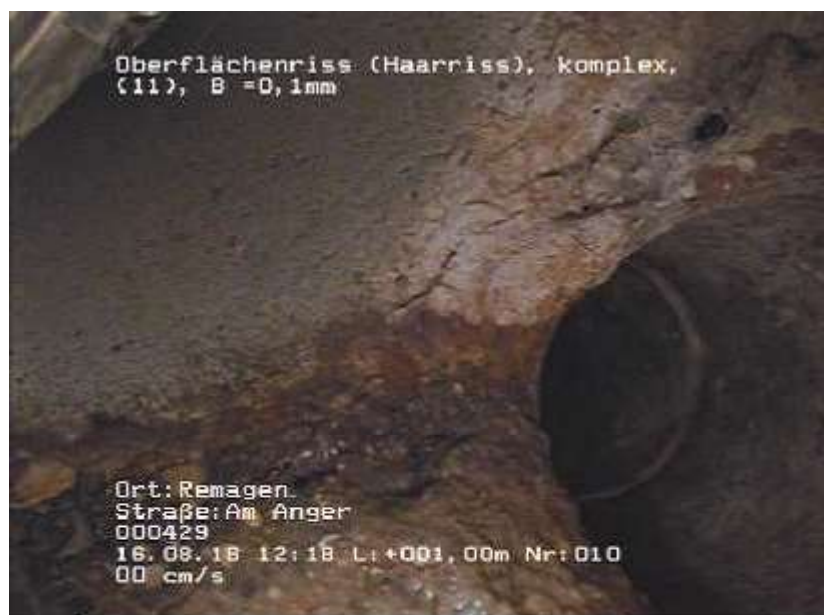
**Foto** 010  
**Video** 00:04:23  
**Entfernung /m** 1,00  
**Zustand** BAB A C  
**Position** 11

| Foto | Video | Entf./m | Zustand | Beschreibung |
|---|---|---|---|---|
| 010 | 00:04:23 | | BABAC | Pos: 11; <b>Oberflächenriss (Haarriss)</b> , komplex, Breite = 0,1mm |

Oberflächenriss (Haarriss), komplex, Breite = 0,10mm

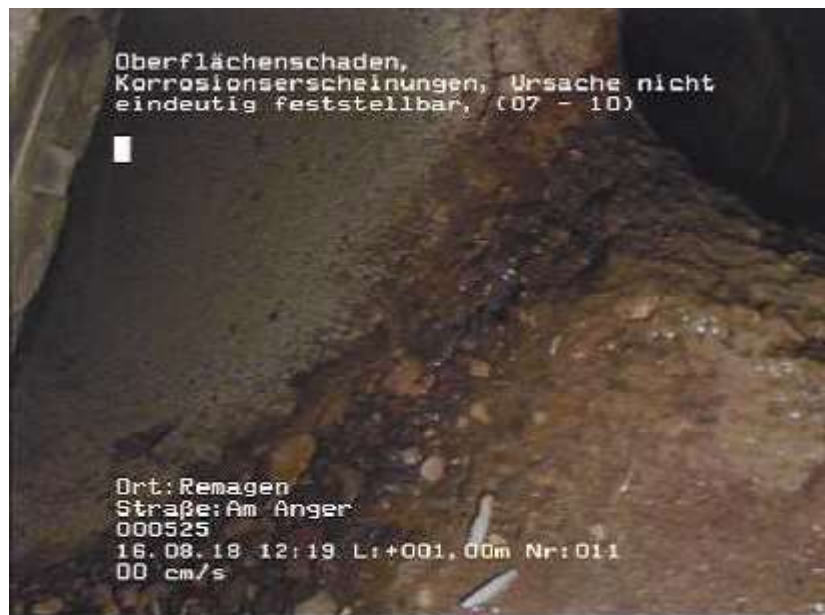
**Foto** 011

| Foto | Video | Entf./m | Zustand | Beschreibung |
|---|---|---|---|---|
| 011 | 00:05:20 | | BAFJE | Pos: 7 - 10; <b>Oberflächenschaden</b> , Korrosionserscheinungen, Ursache nicht eindeutig feststellbar |

Oberflächenschaden,  
 Korrosionserscheinungen, Ursache nicht  
 eindeutig feststellbar

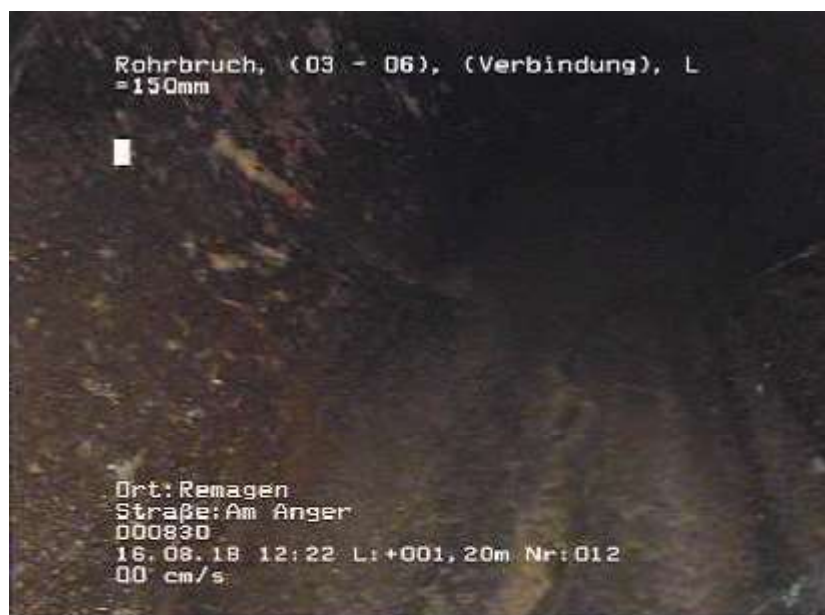
**Foto** 012

| Foto | Video | Entf./m | Zustand | Beschreibung |
|---|---|---|---|---|
| 012 | 00:07:56 | 1.20 | BACA | Pos: 3 - 6; <b>Rohrbruch</b> , Länge = 150mm |

Rohrbruch, Länge = 150mm

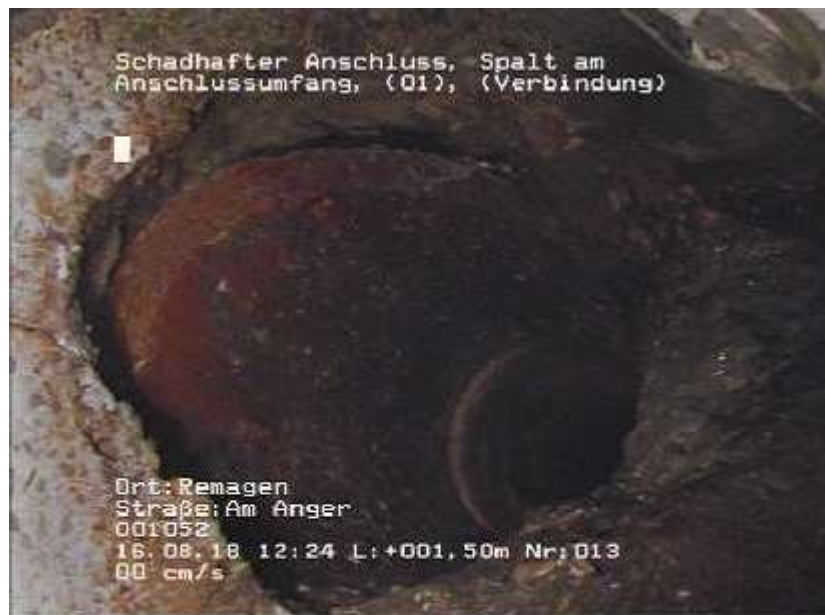
**Foto** 013

| Foto | Video | Entf./m | Zustand | Beschreibung |
|---|---|---|---|---|
| 013 | 00:10:48 | | BAHC | Pos: 1; <b>Schadhafter Anschluss</b> , Spalt am Anschlussumfang |

Schadhafter Anschluss, Spalt am  
 Anschlussumfang

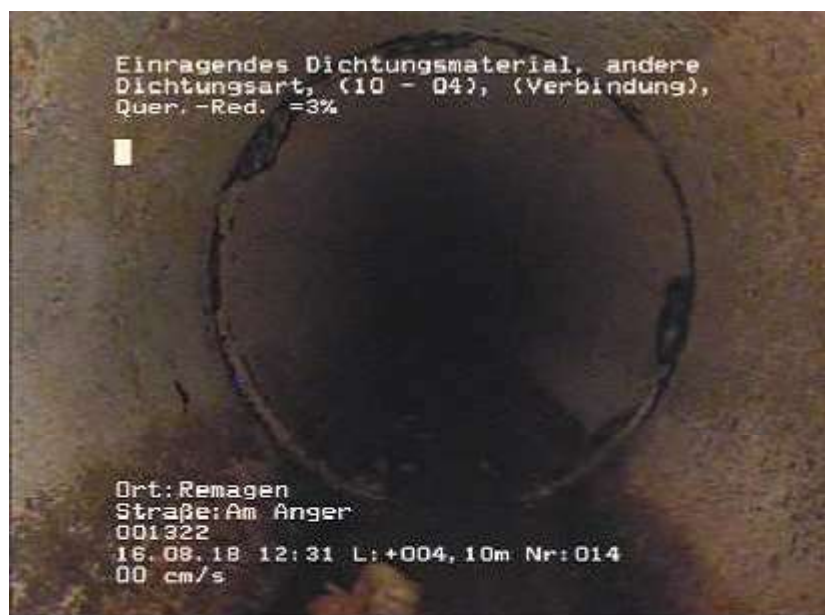
**Foto** 014

| Foto | Video | Entf./m | Zustand | Beschreibung |
|---|---|---|---|---|
| 014 | 00:13:19 | 4.10 | BAIZ | Pos: 10 - 4; <b>Einragendes Dichtungsmaterial</b> , andere Dichtungsart, Querschnittsreduzierung = 3% |

Einragendes Dichtungsmaterial, andere  
 Dichtungsart, Querschnittsreduzierung =  
 3%

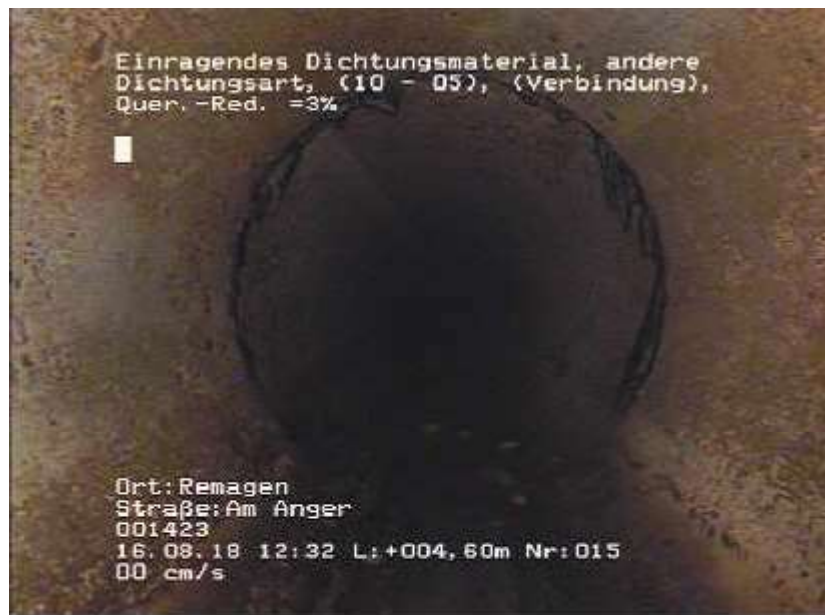
**Foto** 015

| Foto | Video | Entf./m | Zustand | Beschreibung |
|---|---|---|---|---|
| 015 | 00:14:20 | 4.60 | BAIZ | Pos: 10 - 5; <b>Einragendes Dichtungsmaterial</b> , andere Dichtungsart, Querschnittsreduzierung = 3% |

Einragendes Dichtungsmaterial, andere  
 Dichtungsart, Querschnittsreduzierung =  
 3%

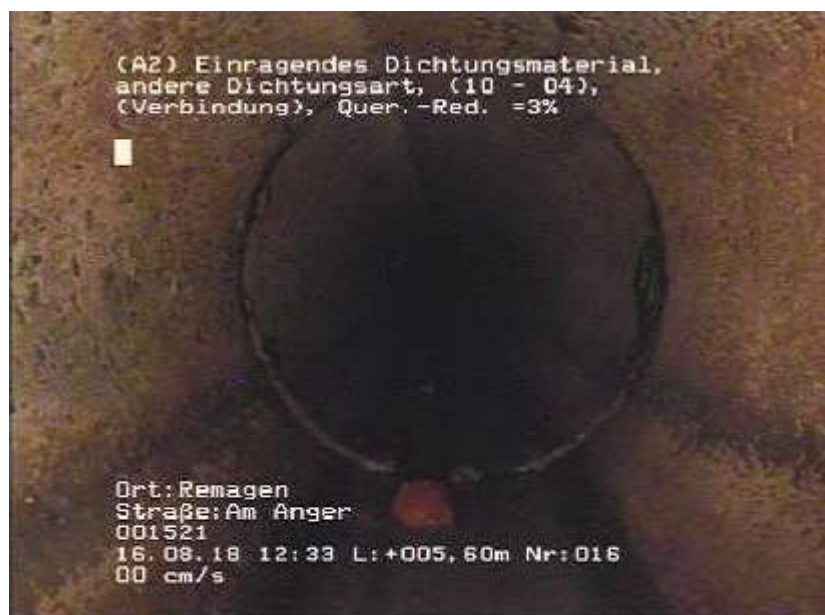
**Foto** 016

| Foto | Video | Entf./m | Zustand | Beschreibung |
|---|---|---|---|---|
| 016 | 00:15:19 | 5.60 | BAIZ (A) | (2): Pos: 10 - 4; <b>Einragendes Dichtungsmaterial</b> , andere Dichtungsart, Querschnittsreduzierung = 3% |

Einragendes Dichtungsmaterial, andere  
 Dichtungsart, Querschnittsreduzierung =  
 3%

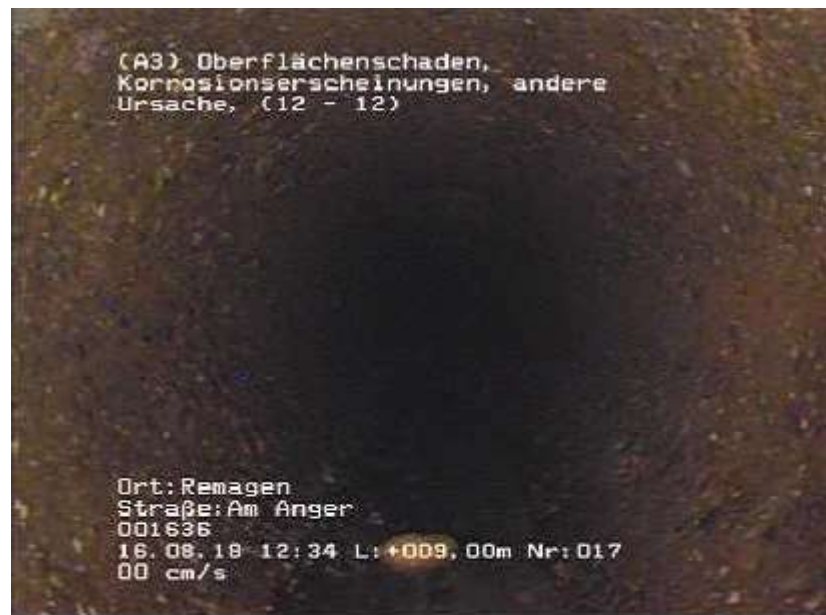
**Foto** 017

| Foto | Video | Entf./m | Zustand | Beschreibung |
|---|---|---|---|---|
| 017 | 00:16:30 | 9.00 | BAFJZ (A) | (3): Pos: 12 - 12; <b>Oberflächenschaden</b> , Korrosionserscheinungen, andere Ursache |

Oberflächenschaden,  
 Korrosionserscheinungen, andere  
 Ursache

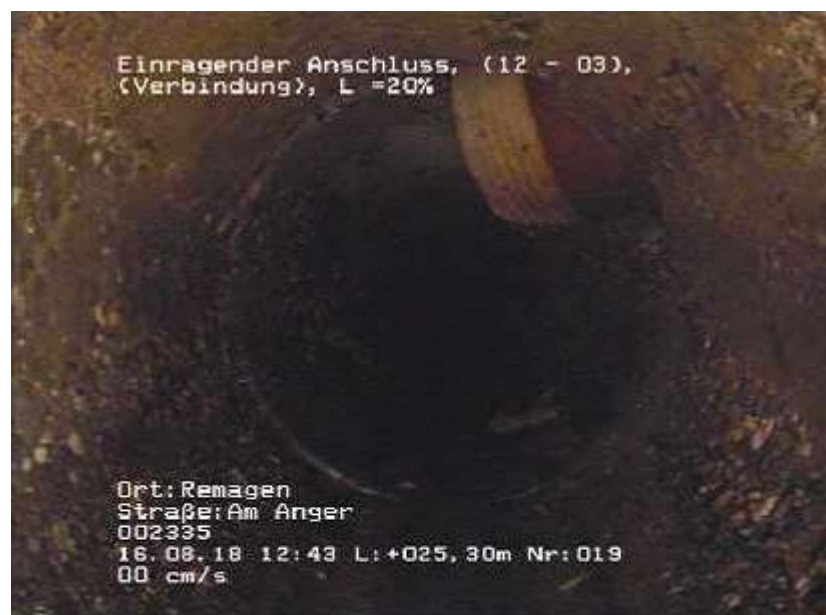
**Foto** 019

| Foto | Video | Entf./m | Zustand | Beschreibung |
|---|---|---|---|---|
| 019 | 00:23:32 | 25.30 | BAG | Pos: 12 - 3; <b>Einragender Anschluss</b> , einragende Länge = 20% |

Einragender Anschluss, einragende  
 Länge = 20%

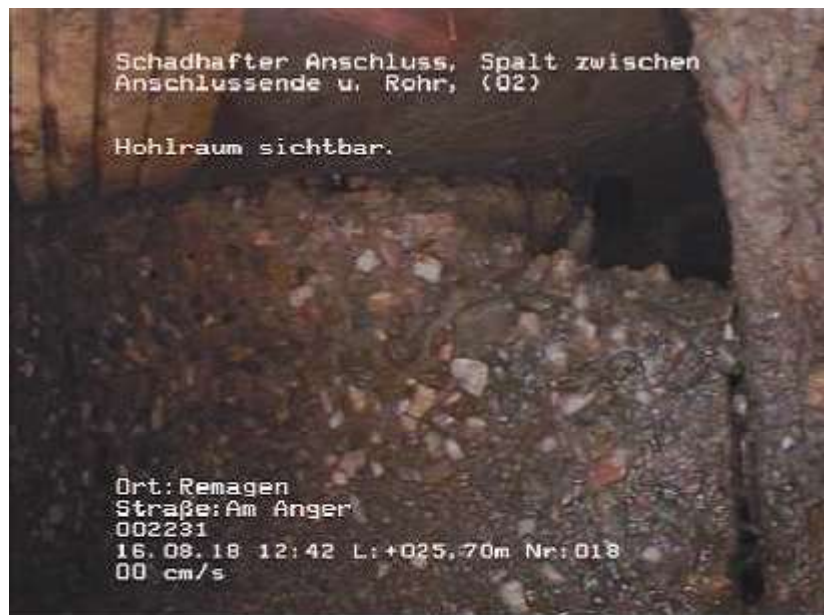
**Foto** 018

| Foto | Video | Entf./m | Zustand | Beschreibung |
|---|---|---|---|---|
| 018 | 00:22:18 | 25.70 | BAHB | Pos: 2; <b>Schadhafter Anschluss</b> , Spalt zwischen Anschlusse u. Rohr; Hohlraum sichtbar. |

Schadhafter Anschluss, Spalt zwischen  
 Anschlussende u. Rohr; Hohlraum  
 sichtbar.

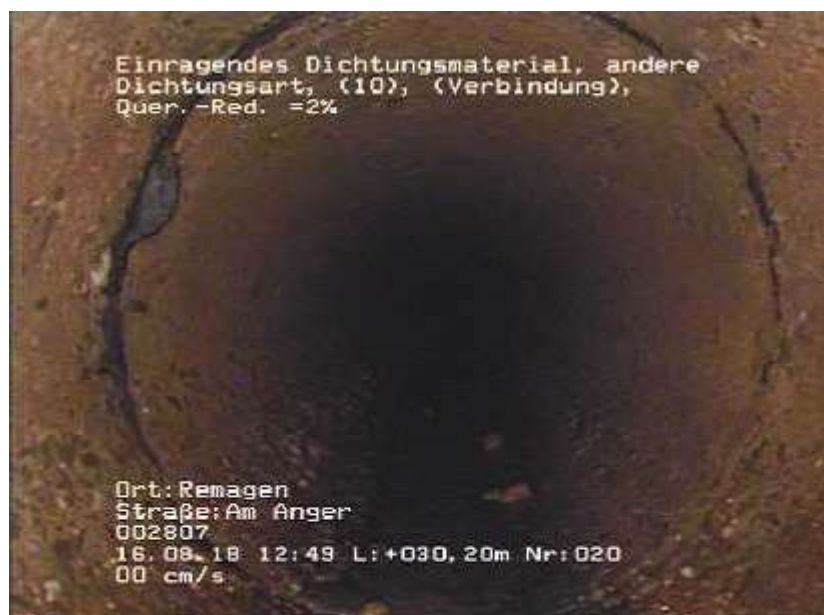
**Foto** 020

| Foto | Video | Entf./m | Zustand | Beschreibung |
|---|---|---|---|---|
| 020 | 00:28:04 | 30.20 | BAIZ | Pos: 10; <b>Einragendes Dichtungsmaterial</b> , andere Dichtungsart, Querschnittsreduzierung = 2% |

Einragendes Dichtungsmaterial, andere  
 Dichtungsart, Querschnittsreduzierung =  
 2%

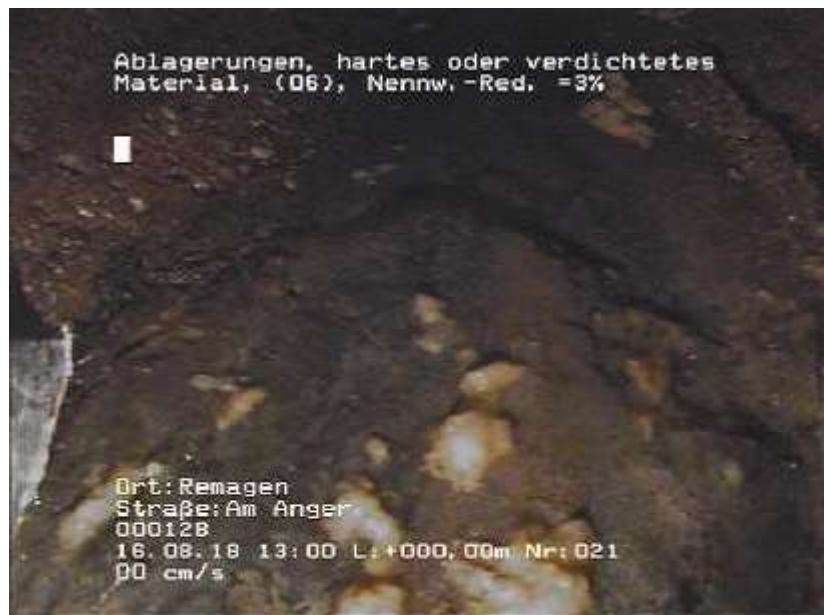
**Foto** 021

| Foto | Video | Entf./m | G | Zustand | V | Beschreibung |
|---|---|---|---|---|---|---|
| 021 | 00:01:16 | 0,00 | | BBC C | | Pos: 6; Ablagerungen, hartes oder verdichtetes Material, Nennweitenreduzierung = 3% |

Ablagerungen, hartes oder verdichtetes  
 Material, Nennweitenreduzierung = 3%

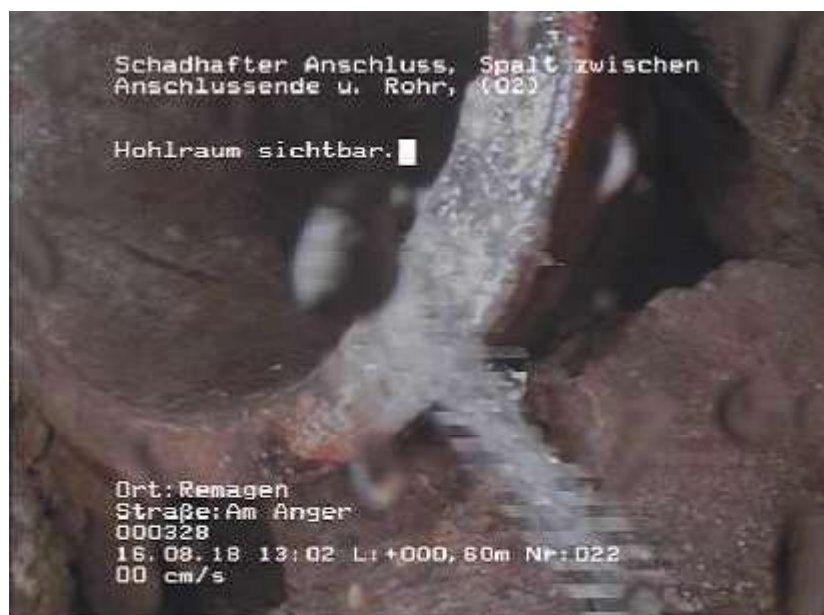
**Foto** 022

| Foto | Video | Entf./m | G | Zustand | V | Beschreibung |
|---|---|---|---|---|---|---|
| 022 | 00:03:12 | 0,60 | | BAH B | | Pos: 2; Schadhafter Anschluss, Spalt zwischen Anschlussende u. Rohr; Hohlraum sichtbar. |

Schadhafter Anschluss, Spalt zwischen  
 Anschlussende u. Rohr; Hohlraum  
 sichtbar.

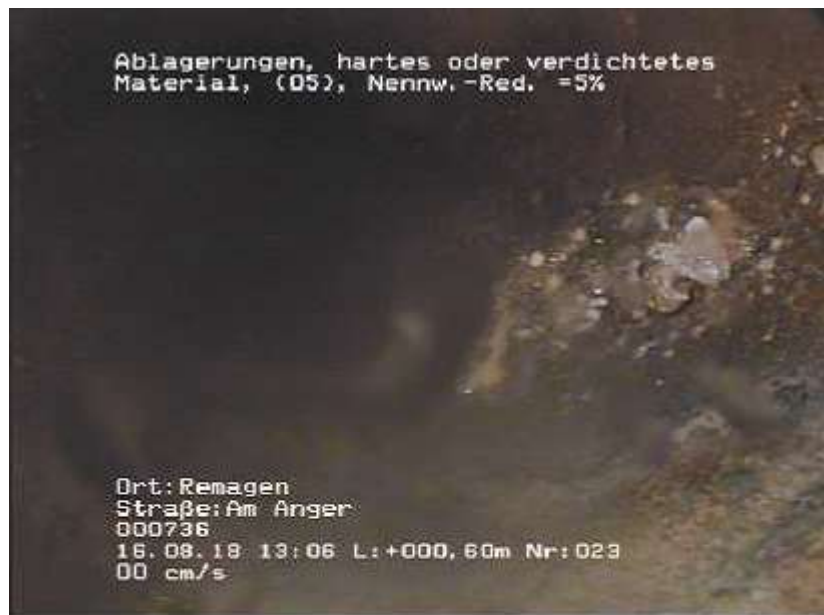
**Foto** 023  
**Video** 00:07:12  
**Entfernung /m** 0,60  
**Zustand** BBC C  
**Position** 5

| Foto | Video | Entf./m | G | Zustand | V | Beschreibung |
|---|---|---|---|---|---|---|
| 023 | 00:07:12 | 0,60 | | BBC C | | Pos: 5; Ablagerungen, hartes oder verdichtetes Material, Nennweitenreduzierung = 5% |

Ablagerungen, hartes oder verdichtetes  
 Material, Nennweitenreduzierung = 5%

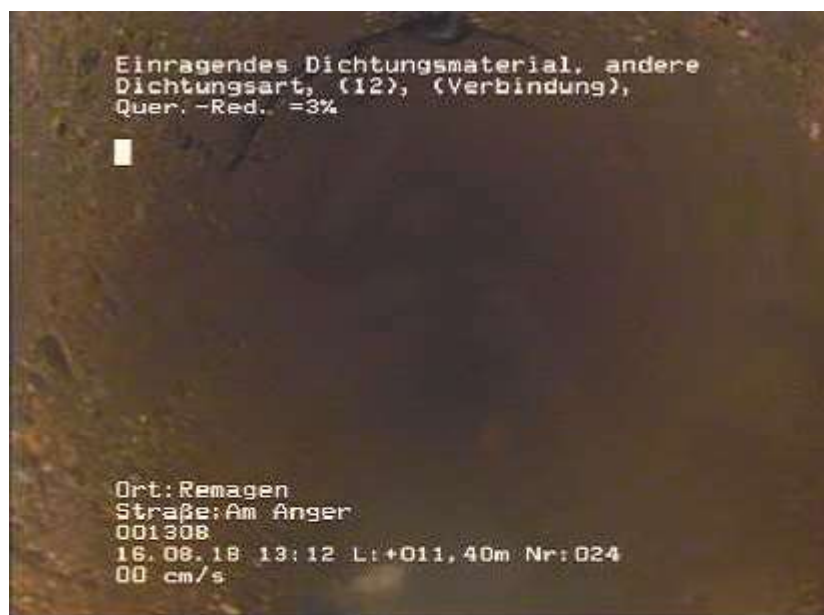
**Foto** 024  
**Video** 00:13:05  
**Entfernung /m** 11,40  
**Zustand** BAI Z  
**Position** 12

| Foto | Video | Entf./m | G | Zustand | V | Beschreibung |
|---|---|---|---|---|---|---|
| 024 | 00:13:05 | 11,40 | | BAI Z | A | Pos: 12; Einragendes Dichtungsmaterial, andere Dichtungsart, Querschnittsreduzierung = 3% |

Einragendes Dichtungsmaterial, andere  
 Dichtungsart, Querschnittsreduzierung =  
 3%

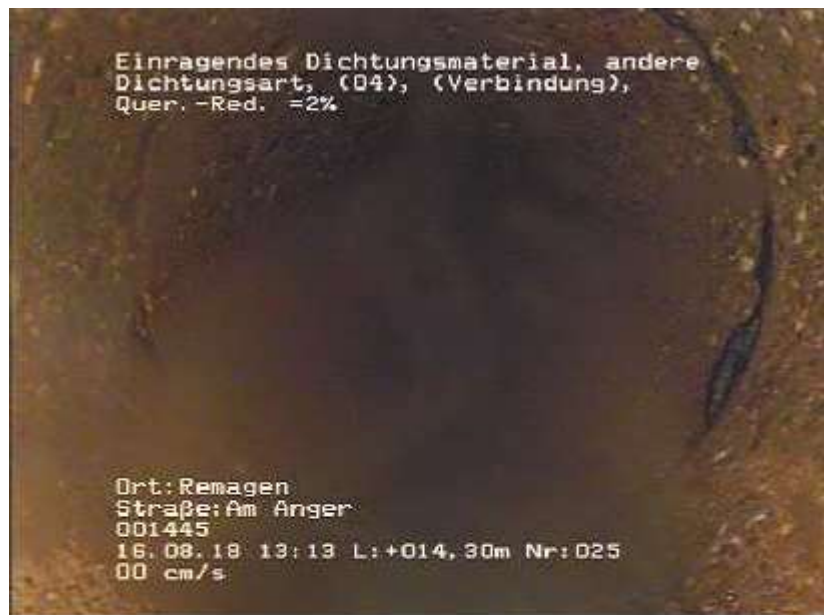
**Foto** 025

| Foto | Video | Entf./m | G | Zustand | V | Beschreibung |
|---|---|---|---|---|---|---|
| 025 | 00:14:41 | 14,30 | | BAI Z | A | Pos: 4; Einragendes Dichtungsmaterial, andere Dichtungsart, Querschnittsreduzierung = 2% |

Einragendes Dichtungsmaterial, andere  
 Dichtungsart, Querschnittsreduzierung =  
 2%

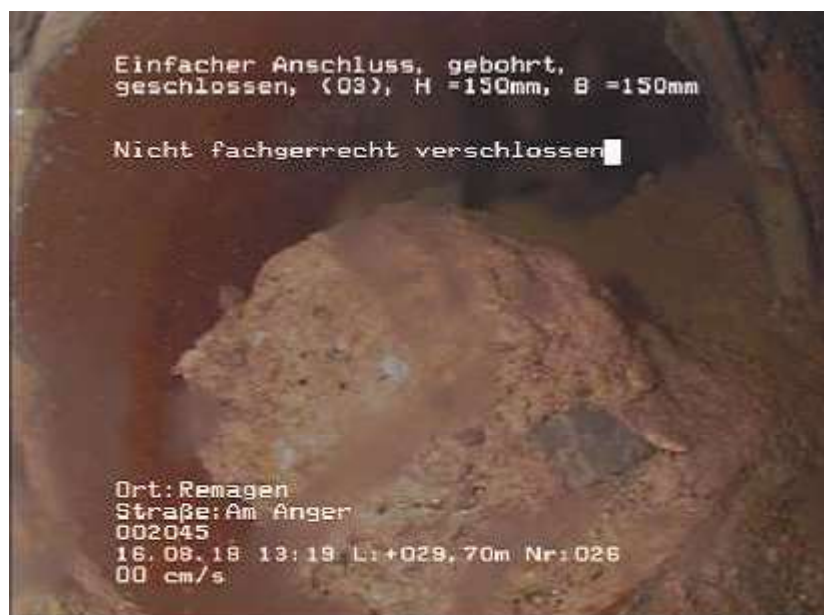
**Foto** 026

| Foto | Video | Entf./m | G | Zustand | V | Beschreibung |
|---|---|---|---|---|---|---|
| 026 | 00:20:42 | 29,70 | | BCA D B | | Pos: 3; Einfacher Anschluss, gebohrt, geschlossen, Höhe = 150mm, Breite = 150mm; Nicht fachgerecht verschlossen |

Einfacher Anschluss, gebohrt,  
 geschlossen, Höhe = 150mm, Breite =  
 150mm; Nicht fachgerecht verschlossen

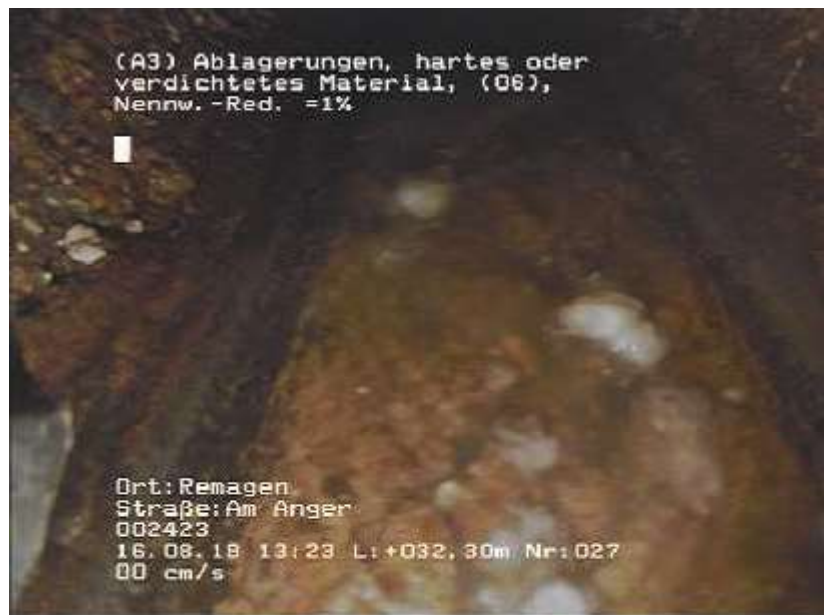
**Foto** 027  
**Video** 00:24:19  
**Entfernung /m** 32,30  
**Zustand** BBC C Anfang  
**Position** 6

| Foto | Video | Entf./m | G | Zustand | V | Beschreibung |
|---|---|---|---|---|---|---|
| 027 | 00:24:19 | 32,30 | | BBC C | | (3)Anfang > Pos: 6; Ablagerungen, hartes oder verdichtetes Material, Nennweitenreduzierung = 1% |

Ablagerungen, hartes oder verdichtetes Material, Nennweitenreduzierung = 1%

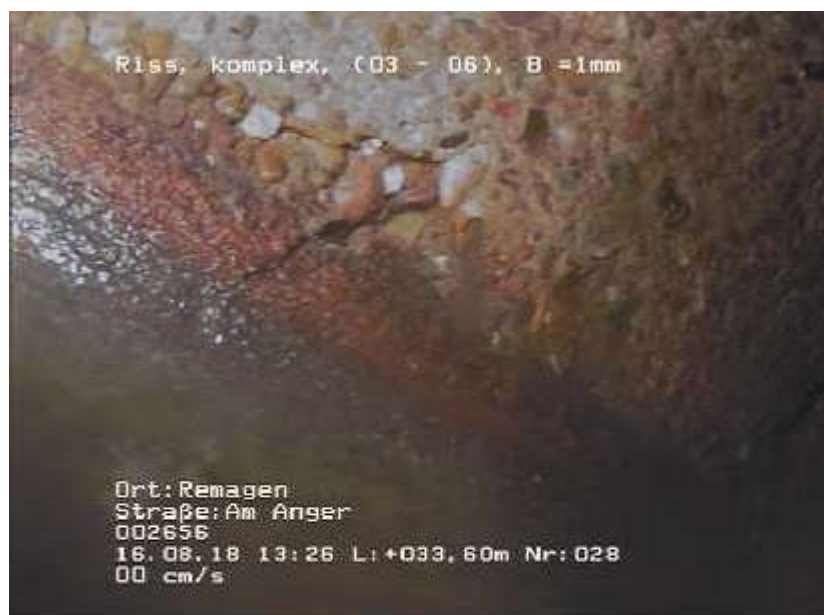
**Foto** 028  
**Video** 00:26:53  
**Entfernung /m** 33,60  
**Zustand** BAB B C  
**Position** 3 - 6

| Foto | Video | Entf./m | G | Zustand | V | Beschreibung |
|---|---|---|---|---|---|---|
| 028 | 00:26:53 | 33,60 | | BAB B C | | Pos: 3- 6; Riss, komplex, Breite = 1mm |

Riss, komplex, Breite = 1mm

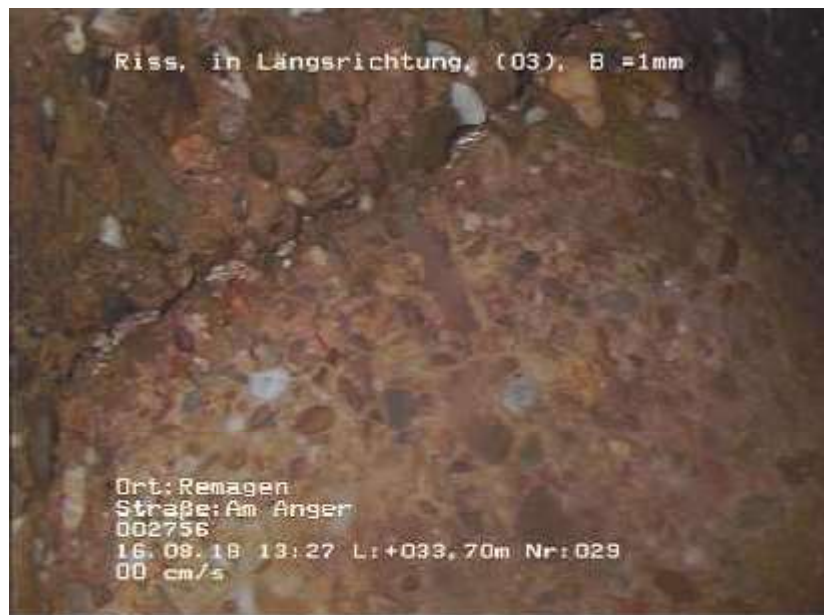
**Foto** 029  
**Video** 00:27:53  
**Entfernung /m** 33,70  
**Zustand** BAB B A  
**Position** 3

| Foto | Video | Entf./m | G | Zustand | V | Beschreibung |
|---|---|---|---|---|---|---|
| 029 | 00:27:53 | 33,70 | | BAB B A | | Pos: 3; Riss, in Längsrichtung, Breite = 1mm |

Riss, in Längsrichtung, Breite = 1mm

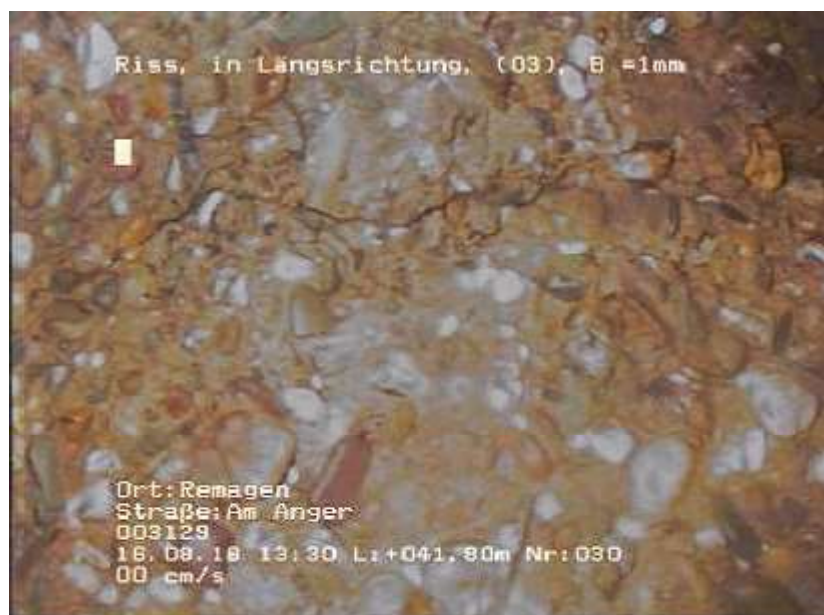
**Foto** 030  
**Video** 00:31:23  
**Entfernung /m** 41,80  
**Zustand** BAB B A  
**Position** 3

| Foto | Video | Entf./m | G | Zustand | V | Beschreibung |
|---|---|---|---|---|---|---|
| 030 | 00:31:23 | 41,80 | | BAB B A | | Pos: 3; Riss, in Längsrichtung, Breite = 1mm |

Riss, in Längsrichtung, Breite = 1mm

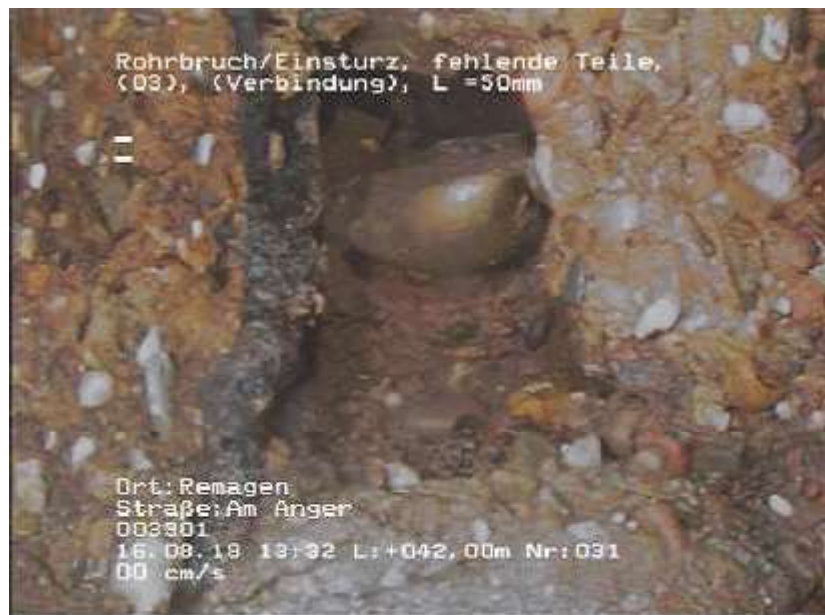
**Foto** 031

| Foto | Video | Entf./m | G | Zustand | V | Beschreibung |
|---|---|---|---|---|---|---|
| 031 | 00:32:58 | 42,00 | | BAC B | A | Pos: 3; Rohrbruch/Einsturz, fehlende Teile, Länge = 50mm |

Rohrbruch/Einsturz, fehlende Teile,  
Länge = 50mm
