## Haltungsbildbericht

**Haltung** O35-020  
**Insp.-Richtung** in Fließrichtung  
**Dimension** 400 / 400  
**Ort/ Strasse** Remagen / Friesenstraße

**oberer Schacht** O35-020  
**unterer Schacht** O35-018  
**Entw.-System** Mischwasserkanal

**Insp.-Nr.** 156  
**Insp.-Datum** 05.08.2016

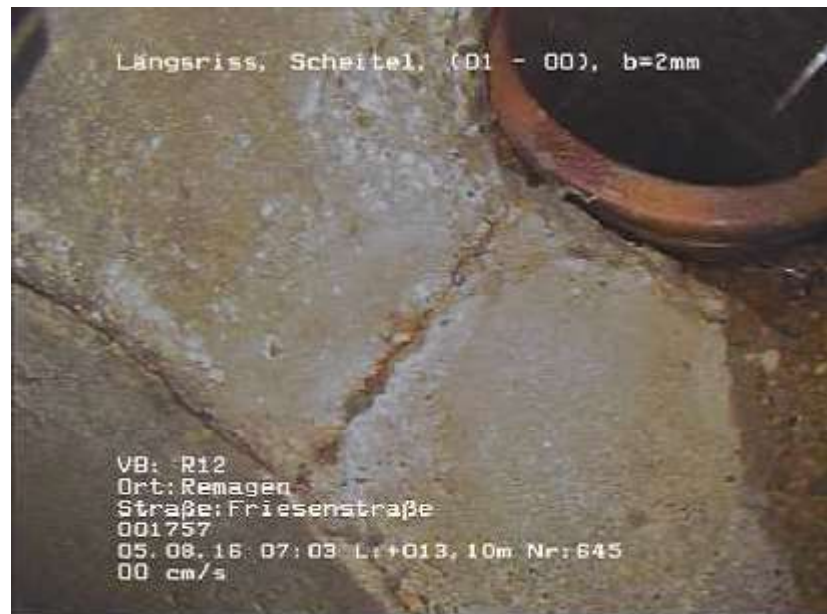
**Foto** 645

Längsriss, Scheitel, Rissbreite = 2mm

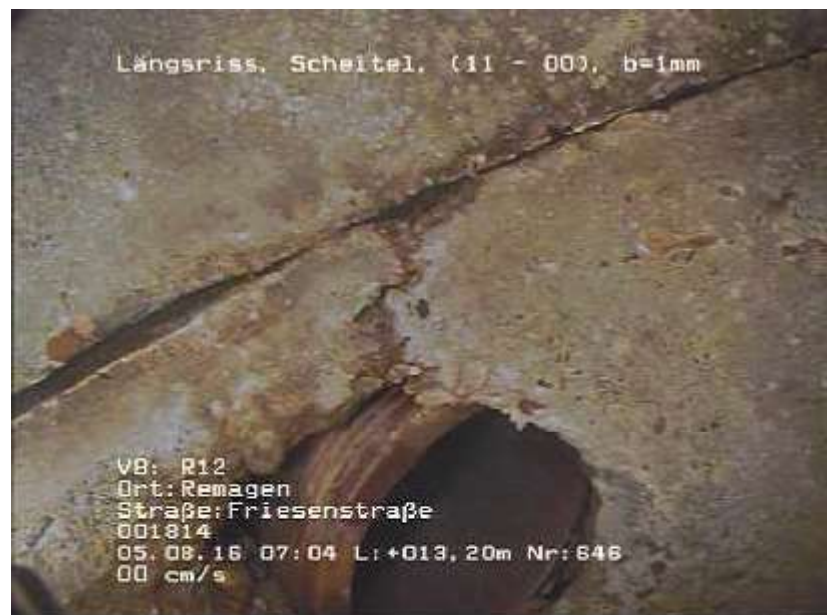
**Foto** 646

Längsriss, Scheitel, Rissbreite = 1mm

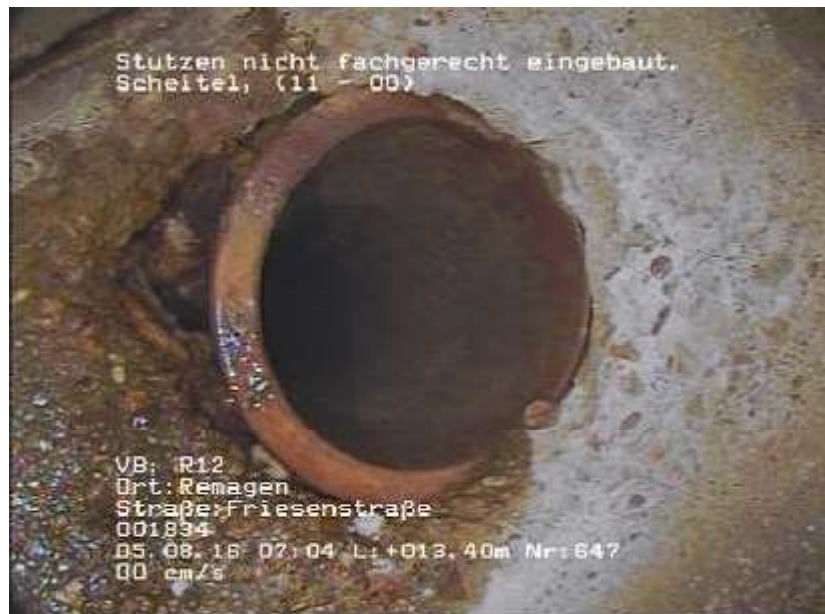
**Foto** 647

Stützen nicht fachgerecht eingebaut,  
Scheitel

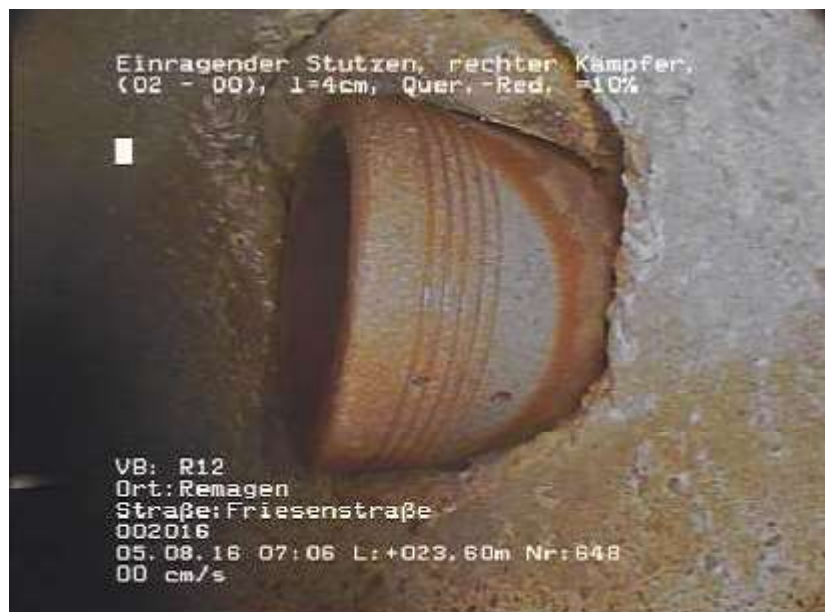
**Foto** 648

Einragender Stützen, rechter Kämpfer,  
einragend = 4cm,  
Querschnittsreduzierung = 10%

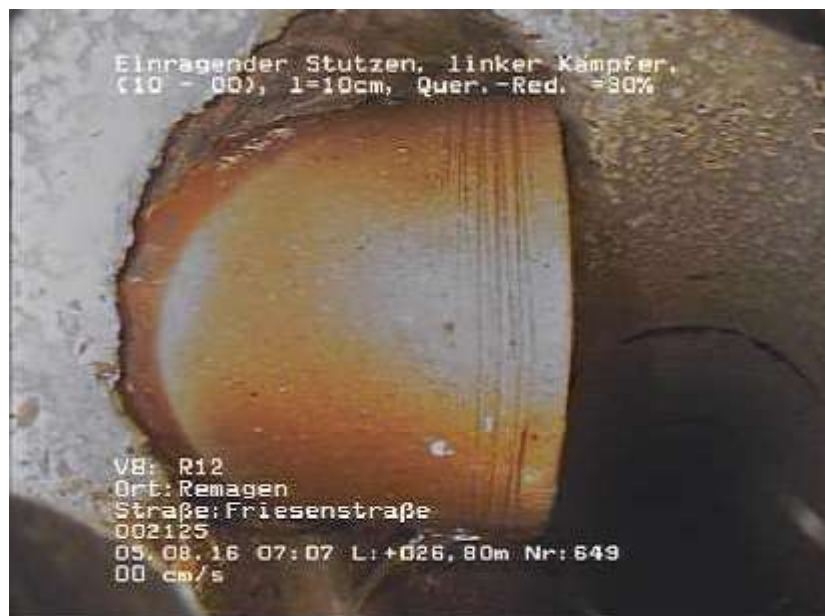
**Foto** **649**

Einragender Stutzen, linker Kämpfer,  
 einragend = 10cm,  
 Querschnittsreduzierung = 30%

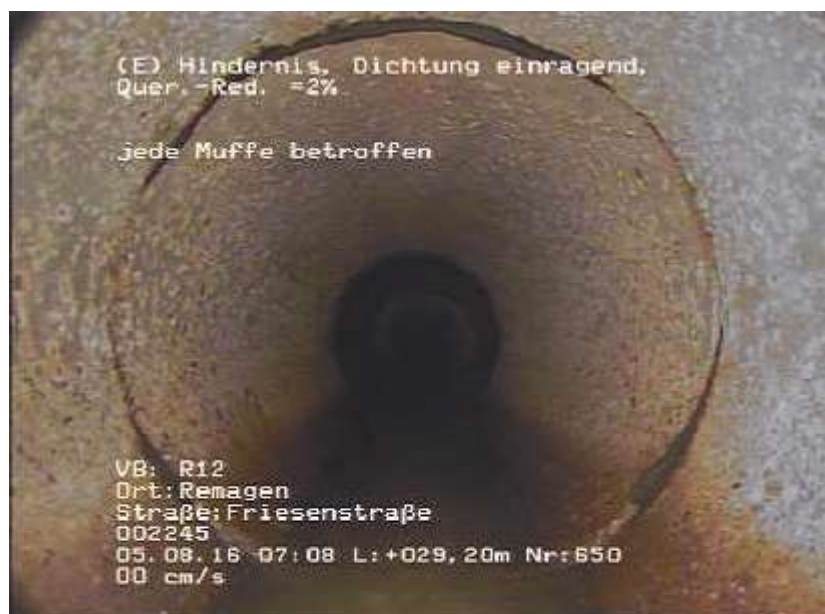
**Foto** **650**

Hindernis, Dichtung einragend,  
 Querschnittsreduzierung = 2%; jede  
 Muffe betroffen

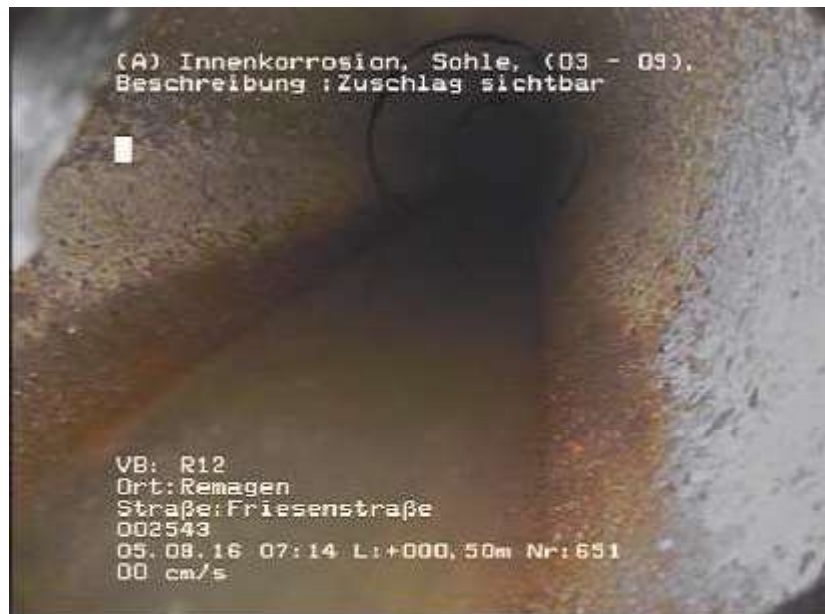
**Foto** 651

| Foto | Video | Entf./m | G | Zustand | V | Beschreibung |
|---|---|---|---|---|---|---|
| 651 | 00:25:41 | 0,50 | | C--U A | | Anfang > Pos: 3- 9; Innenkorrosion, Sohle, Zuschlag sichtbar |

Innenkorrosion, Sohle, Zuschlag sichtbar

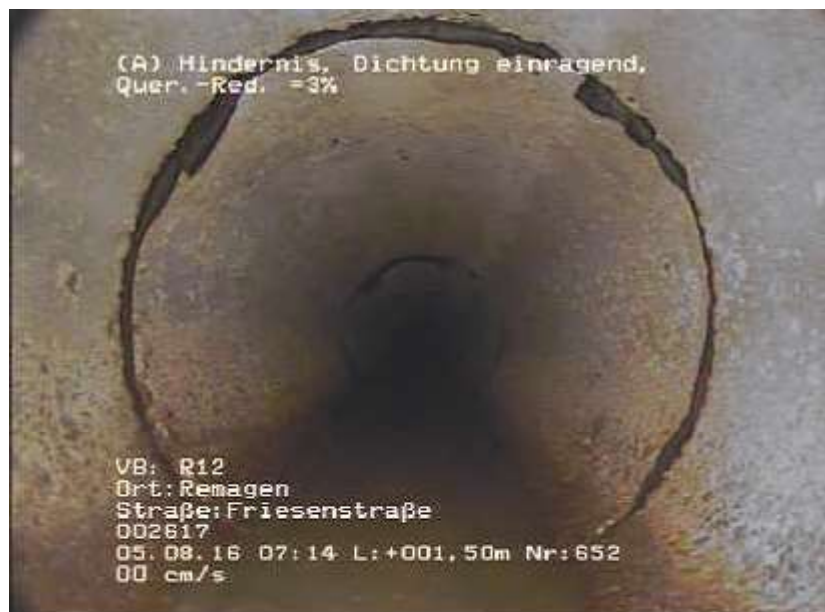
**Foto** 652

| Foto | Video | Entf./m | G | Zustand | V | Beschreibung |
|---|---|---|---|---|---|---|
| 652 | 00:26:15 | 1,50 | | HG-- A | | Anfang > Hindernis, Dichtung einragend, Querschnittsreduzierung = 3% |

Hindernis, Dichtung einragend,  
 Querschnittsreduzierung = 3%

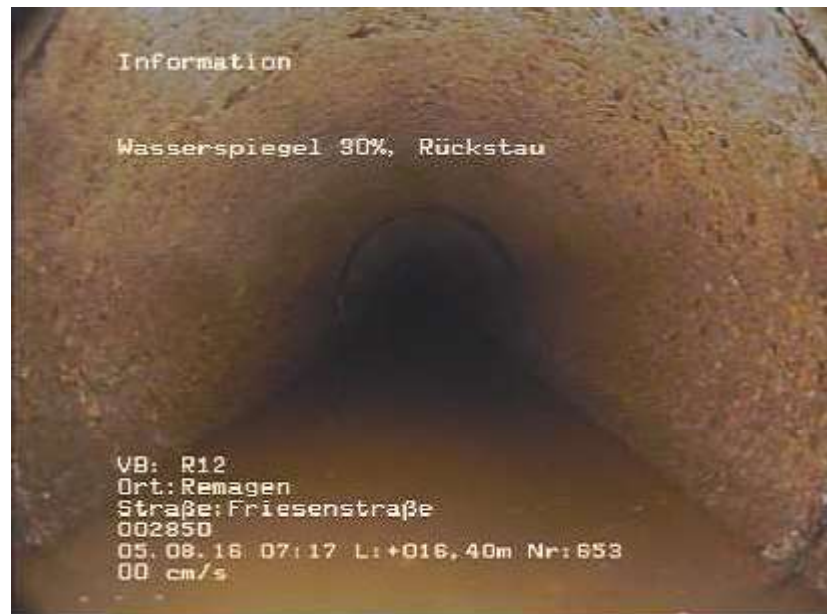
**Foto** 653

| Foto | Video | Entf./m | G | Zustand | V | Beschreibung |
|---|---|---|---|---|---|---|
| 653 | 00:28:33 | 16,40 | | II | | Information; Wasserspiegel 30%, Rückstau |

Information; Wasserspiegel 30%,  
Rückstau

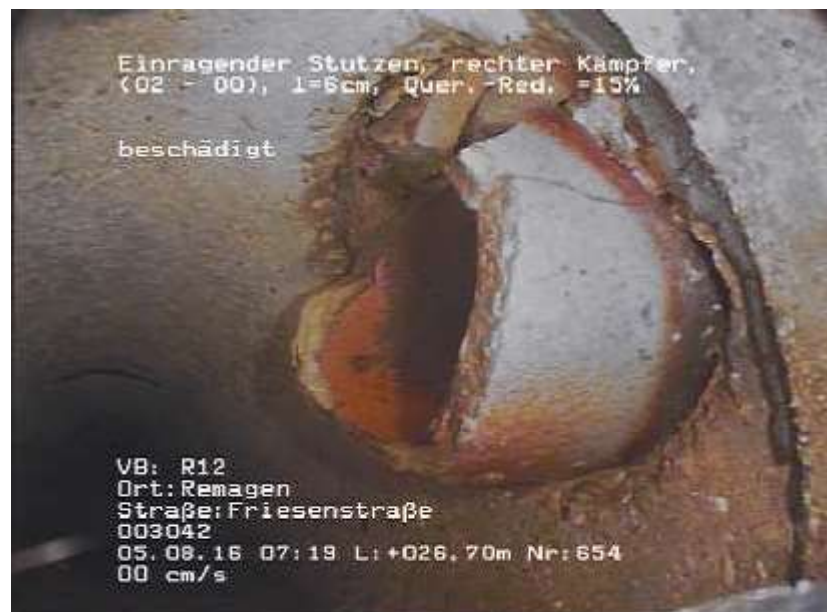
**Foto** 654

| Foto | Video | Entf./m | G | Zustand | V | Beschreibung |
|---|---|---|---|---|---|---|
| 654 | 00:30:28 | 26,70 | | SE-R | | Pos: 2; Einragender Stutzen, rechter Kämpfer, einragend = 6cm, Querschnittsreduzierung = 15%; beschädigt |

Einragender Stutzen, rechter Kämpfer,  
einragend = 6cm,  
Querschnittsreduzierung = 15%;  
beschädigt
