Haltung	M33-096	Insp.datum	26.10.2017
Oberer Schacht	M33-096	Art / Nutzung	Geschlossene Freispiegelleitung, Mischwasser
Unterer Schacht	M33-012

Haltungslänge	55,10 m
Haltungsart	
Straße	Hinterhausen
Ortsteil	Remagen
Material	Beton
Profilart	Kreisförmig, Kreisquerschnitt
Dimension [mm]	300 / 300

Haltungsbildbericht

Haltung	M33-096	Insp.datum	26.10.2017
Oberer Schacht	M33-096	Dimension	300 / 300
Unterer Schacht	M33-012	Art / Nutzung	Geschlossene Freispiegelleitung, Mischwasser
Ortsteil / Straße	Remagen / Hinterhausen

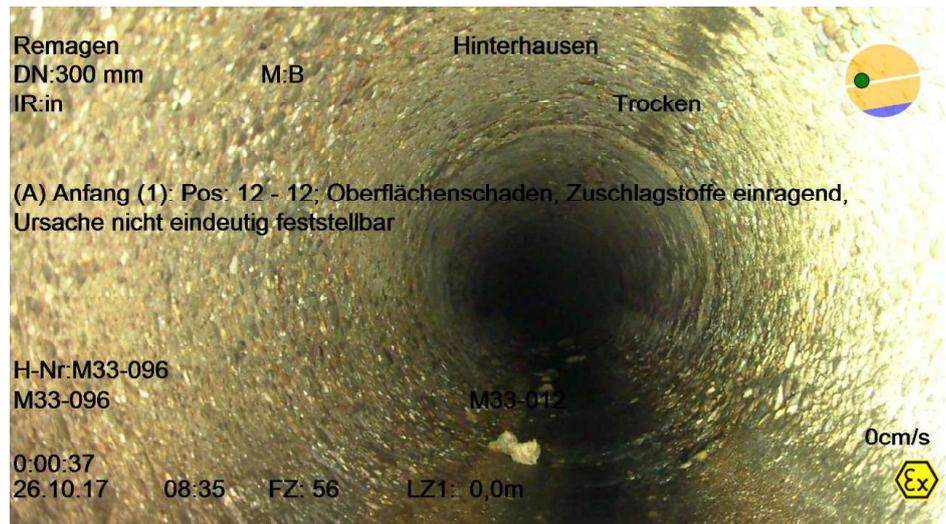
Foto	056
Video	00:00:37
Entf. in Fließr.	0,00 m
Zustand	BAF.D.E
Position	12 - 12
Datenträger

Anfang (1): Pos: 12 - 12;
Oberflächenschaden, Zuschlagstoffe
einragend, Ursache nicht eindeutig
feststellbar
