Sanierung Freizeitbad Remagen

Machbarkeitsstudie
31.01.2023

geising + böker gmbh

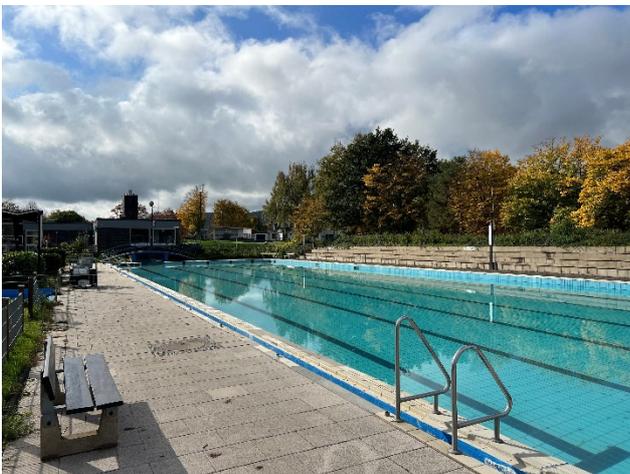
Das Schwimmerbecken hat eine Länge von 50m mit sechs Bahnen und insgesamt ca. 850m² Wasserfläche. Die Wassertiefe variiert zwischen 1,25 bis 1,80m. Das Becken ist keramisch ausgekleidet. Eine direkte Anbindung an die Winterumkleide mit innenliegenden Beckenzugang ist vorhanden. Eine umlaufende Überlaufrinne ist in Form eines finnischen Beckenkopfes vorhanden. Die Verfließung der Becken weist zum Teil starke witterungsbedingte Beschädigungen auf. Die Überlaufrinne ist mit einem Anstrich versehen. Zum Teil sind die beschädigten Fliesen durch ein anderes Fliesensystem ersetzt worden. Teilweise wurden die beschädigten Bereiche lediglich mineralische aufgefüllt. Die Dehn- und Arbeitsfugen außerhalb (und innerhalb) des Beckens haben ihr Lebensalter erreicht. Eine detailliertere Beurteilung konnte nicht erfolgen, da zum Zeitpunkt der Besichtigung der Anlage die Becken noch mit Wasser gefüllt waren.

Der vorhandene Beckengrundriss wird verändert, wie in der angefügten Planungsvariante 1 dargestellt. Das Schwimmerbecken mit sechs 50m Schwimmbahnen hat eine Wasserfläche von ca. 830m² und eine Wassertiefe von 1,25m bis zu 2,00m. Der direkte Zugang aus der „Winterumkleide“ ins Becken mittels eines Ausschwimmkanals entfällt. Grund dafür sind teils energetische Aspekte und in erster Linie eine Neustrukturierung der Umkleide- und Funktionsgebäude. Auf Grund des Wegfalls kann das 50m Schwimmerbecken allseitig barrierefrei erreicht werden. Das 50m-Schwimmerbecken wird mit einer schlaff ausgeführten Edelstahlauskleidung versehen. Die Sohle und Wände des vorhandenen Beckenkörpers verbleiben weitgehend an Ort und Stelle. Der Beckenkopf wird erhöht ausgeführt, um eine Einströmung mittels Bodenkanal zu ermöglichen. Die äußeren Beckenabmessungen bleiben weitgehend erhalten.

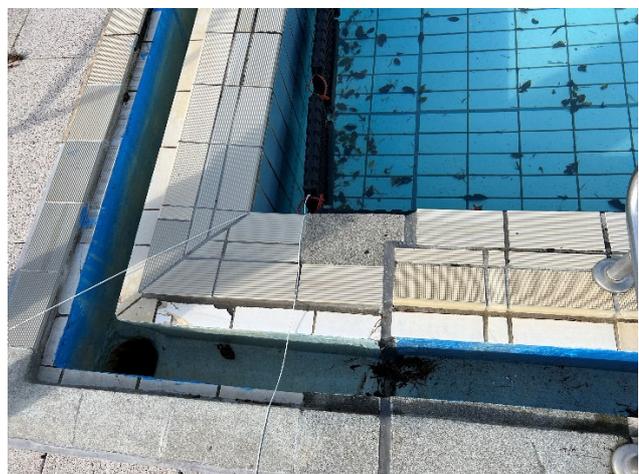
Verfließung Beckenkopf

Beckenleitern sind in ausreichender Zahl vorhanden. Startsockel aus Edelstahl sind einseitig an der Stirnseite zum Springerbecken vorhanden. An den Längsseiten sind Steckhülsen für den Einbau von Absperrpfosten im Beckenkopf eingebaut. Die Reinwassereinströmung erfolgt über Bodendüsen.

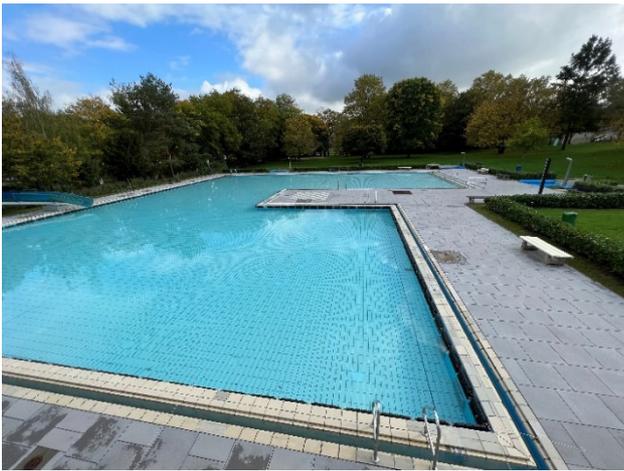
Das Erlebnisbecken hat ca. 950m² Wasserfläche. Die Wassertiefe variiert zwischen 0,60 bis 1,25m. Das Becken ist keramisch ausgekleidet. Eine umlaufende Überlaufrinne ist in Form eines finnischen Beckenkopfes vorhanden. Die Verfließung der Becken weist zum Teil starke witterungsbedingte Beschädigungen auf. Die Überlaufrinne ist mit einem Anstrich versehen. Zum Teil sind die beschädigten Fliesen durch ein anderes Fliesensystem ersetzt worden. In Teilbereichen wurden die beschädigten Bereiche lediglich mineralische aufgefüllt. Die Dehn- und Arbeitsfugen außerhalb (und innerhalb) des Beckens haben ihr Lebensalter erreicht. Eine detailliertere Beurteilung konnte nicht erfolgen, da zum Zeitpunkt der Besichtigung der Anlage die Becken noch mit Wasser gefüllt waren.

Die Wasserfläche des vorhandenen Erlebnisbeckens wird, entsprechend der vorstehenden Ausführungen, um ca. 280m² auf 680m² verkleinert. Die Sohle und Wände des vorhandenen Beckenkörpers verbleiben weitgehend an Ort und Stelle und werden mit einer schlaff ausgeführten Edelstahlauskleidung versehen. Der Beckenkopf wird erhöht ausgeführt, um eine Einströmung mittels Bodenkanal zu ermöglichen. Eine Wassertiefe von ca. 0,90m bis 1,25m wird berücksichtigt. Zwecks Steigerung der Attraktivität wird das Becken mit einer Vielzahl an Wasserattraktionen wie z.B. Sprudelliegen, Massagedüsen, Nackenschwaller, Bodensprudler, etc. ausgestattet. Das Nichtschwimmerbecken dient darüber hinaus als Rutschenlandebecken. Der Zugang ins Becken erfolgt über eine breite Beckentreppe sowie mehrere Beckenleitern.

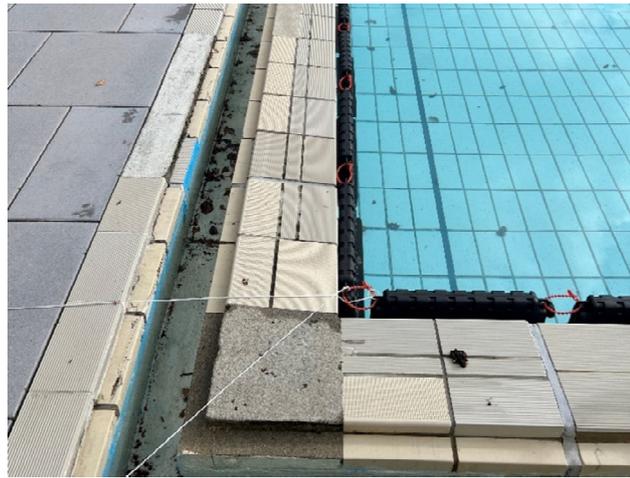
Verfließung Beckenkopf

Beckenleitern sind in ausreichender Zahl vorhanden. An einer Seite befindet sich eine Beckentreppe. Im tieferen Teil des Beckens befindet sich die Landezone der Wasserrutsche. Weitere Attraktionen sind nicht vorhanden. Die Reinwassereinströmung erfolgt über Bodendüsen.

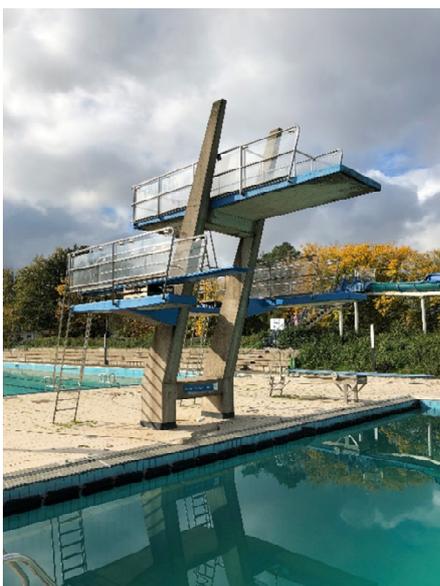
Das vorhandene Springerbecken hat eine Wasserfläche von ca. 190m². Die Sprunganlage besteht aus 1m, 3m und 5m Brettern und Plattformen. Die Wassertiefe variiert zwischen ca. 4,00m und 1,80m. Im Becken ist eine Schräge vorhanden. Die Verfließung der Becken weist zum Teil starke witterungsbedingte Beschädigungen auf. Die Überlaufrinne ist mit einem Anstrich versehen. Zum Teil sind die beschädigten Fliesen durch ein anderes Fliesensystem ersetzt worden. In Teilbereichen wurden die beschädigten Bereiche lediglich mineralische aufgefüllt. Die Dehn- und Arbeitsfugen außerhalb (und innerhalb) des Beckens haben ihr Lebensalter erreicht. Eine detailliertere Beurteilung konnte nicht erfolgen, da zum Zeitpunkt der Besichtigung der Anlage die Becken noch mit Wasser gefüllt waren.

Das Becken bleibt an gleicher Stelle erhalten. Lediglich die Beckenauskleidung aus Edelstahl und Wasserführung sowie die Sprunganlagen werden neu nach aktuell geltenden Normen und Regelwerken hergestellt soweit dieses in der vorhandenen Beckenkubatur möglich ist. Das Becken hat eine Wasserfläche von ca. 185m² und eine Wassertiefe von 1,80m bis zu 4,00m. Der Umfang der Sprunganlage ist ggfs. zu reduzieren.

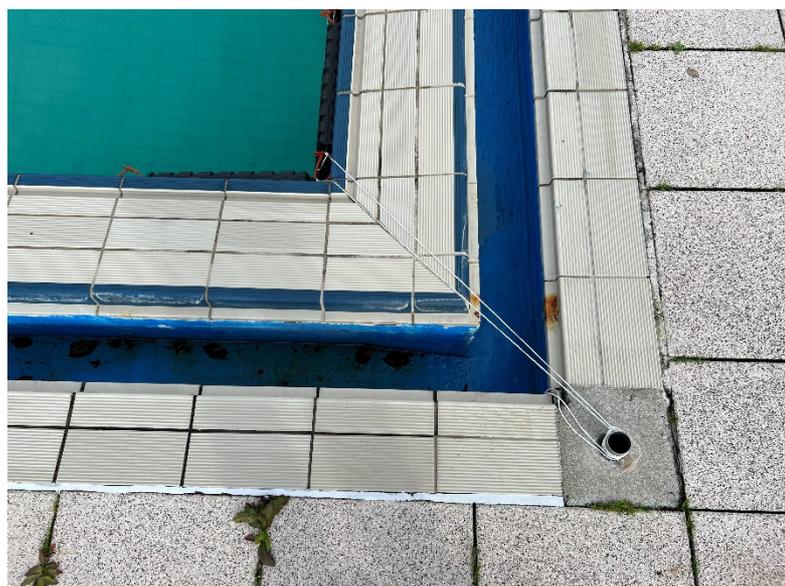
Verfließung Beckenkopf

Beckenleitern sind in ausreichender Zahl vorhanden. Nach Aussage des Badleiters bestehen bei dem Becken Undichtigkeiten, die zum Teil schon die Betonkonstruktion beschädigt haben. In der Vergangenheit wurden diesbezüglich Sanierungs- bzw. Sicherungsmaßnahmen hinsichtlich der Standsicherheit notwendig. Die Betonkonstruktion der Sprunganlage weist Beschädigungen wie u.a. sichtbare Bewehrung auf. Bei einer weiteren Verwendung sollte die Anlage von einem Tragwerksplaner geprüft werden. Die Zugänge zu den 3m-Sprungplattformen über die kurze Seite entsprechen nicht der gültigen DIN 13451-10 für Sprunganlagen.

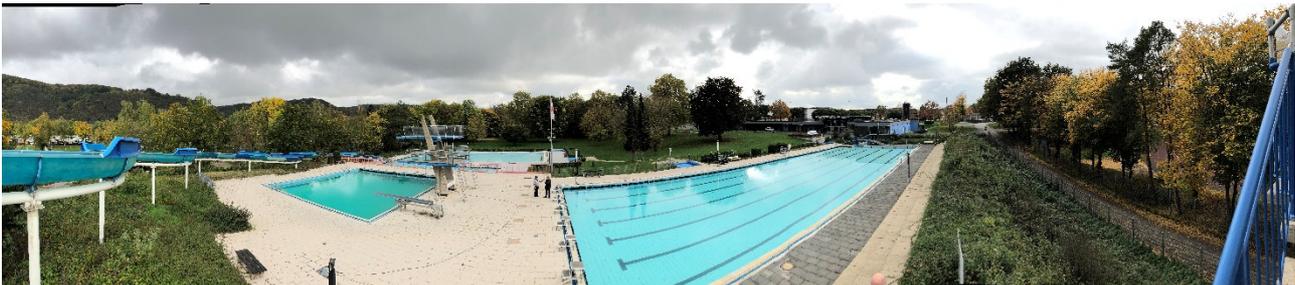
Panoramaaufnahme Badeplatte

Der Zugang zur Badeplatte von der Liegewiese erfolgt über Durchschreitebecken mit Dusche. Der Weg von der Umkleide zur Badeplatte verläuft über eine Rampe. Die Rampe ist momentan nicht barrierefrei ausgeführt. Die Beckenumgänge weisen die erforderlichen Breiten auf. Der Ausschwimmkanal aus der Winterumkleide ins Schwimmerbecken wird mittels einer Brücke überspannt. Die Ausführung der Brücke entspricht nicht den Anforderungen an die Barrierefreiheit. An der östlichen Seite der Badeplatte befindet sich eine dreistufige Tribünenanlage. Die übrigen Seiten der Badplatte sind mit ca. 3,0m tiefen Pflanzbeeten eingefasst. Das Erlebnisbecken liegt auf Grund der vorhandenen Topographie ca. ein Geschoss tiefer. Die Pflasterungen der Beckenumgänge sind auf Grund unterschiedlicher Instandsetzungsmaßnahmen verschieden.

Die Beckenumgänge erhalten einen neuen rutschhemmenden Belag aus großformatigen Platten um den Fugenteil zu vermindern. Zusätzlich wird die Badeplatte mit Sitzbänken und Bepflanzungen wie Staudenpflanzen möbliert und zur Liegewiese abgegrenzt. Dies dient neben dem verbesserten Aufenthalt an den Becken der Absperrung und Zonierung der einzelnen Beckenbereiche. Für die Liegedecks sind wartungsarme WPC-Dielen vorgesehen. Um überall Barrierefreiheit zu erreichen erfolgt der Zugang zur Badeplatte erfolgt ausschließlich über Durchschreitemulden.

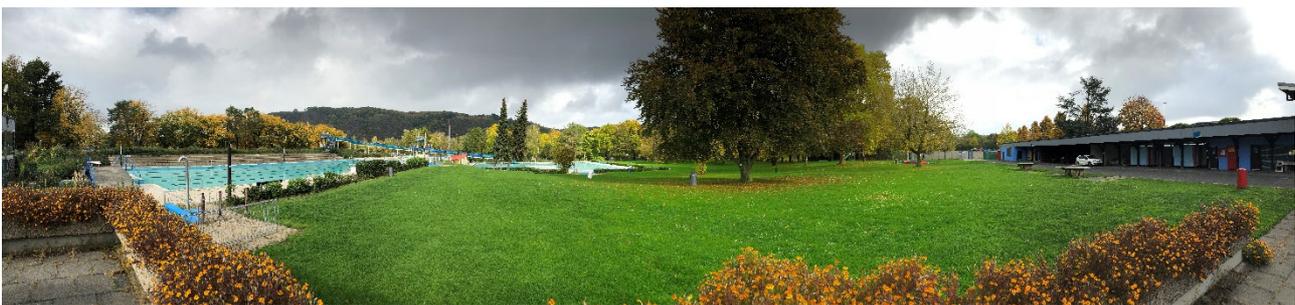
Panoramaaufnahme Liegewiese

Die Liegeflächen befinden sich auf der westlichen Grundstücksseite und sind mit ca. 10.000m² vrs. ausreichend groß bemessen. Die Empfehlung sind mind. 60% der Grundstückfläche als Spiel- und Liegeflächen vorzusehen. Auf dem Gelände entwickelt sich eine Hanglage mit einem Höhenversprung zwischen Umkleide und Erlebnisbecken von ca. 4,0m. In Richtung des anschließenden Campingplatzes fällt das Gelände nochmals um ca. 4,0m ab. Auf dem Gelände ist ein alter Baumbestand vorhanden. Am nördlichen Ende der Tribünenanlage startet die ca. 90m lange Rutsche. Der Rutschenauslauf endet im Erlebnisbecken. Die Rutschelemente haben augenscheinlich das Ende ihrer Lebenszeit erreicht.

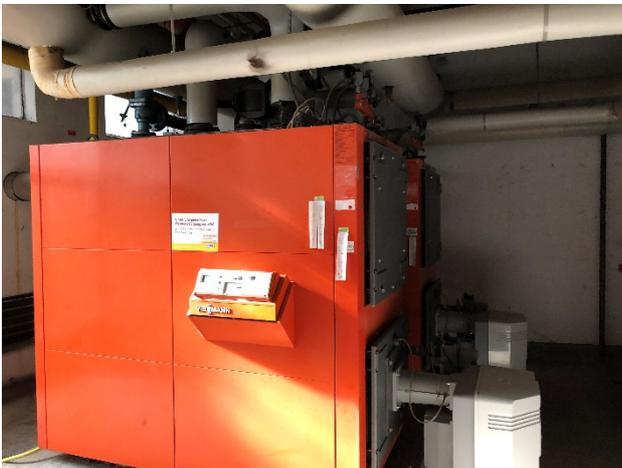
Technikkeller Hallenbad / Kesselanlage

Im Untergeschoss unter der „Winterumkleide“ befindet sich ein weiterer Technikbereich. Dieser wurde für einen Hallenbadanbau geplant. Dieser wurde allerdings nicht realisiert, so dass diese Bereiche momentan nur geringe Nutzung finden. Die vorhandene Kesselanlage ist für die jetzige Nutzung als Freibad deutlich überdimensioniert. Gleiches trifft auf die eingebauten Lüftungsgeräte zu.

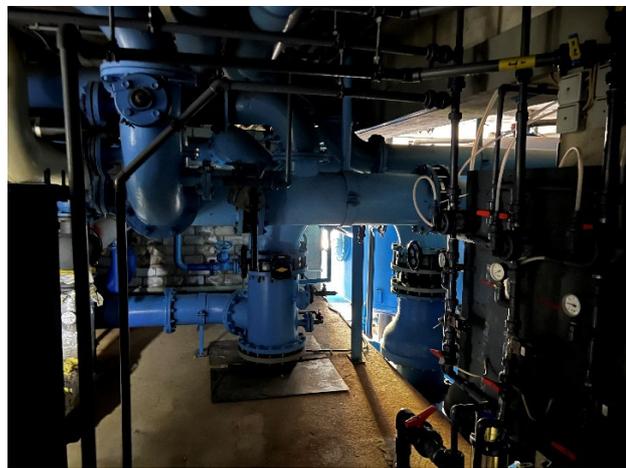
Technikkeller Freibad

Die vorhandenen technischen Anlagen wurden bei dem stattgefundenen Ortstermin in Augenschein genommen. Zusätzlich liegen in sehr geringem Maße Unterlagen über die technische Ausrüstung vor. Die vorliegenden Bestandsunterlagen wurden durch ein Ingenieurbüro für Schwimmbadtechnik geprüft. Im Ergebnis wurde festgestellt, dass die vorhandenen Anlagen nicht mehr dem aktuellen Stand der Technik entsprechen bzw. die Forderungen aus der aktuellen „DIN 19643 Aufbereitung von Schwimm- und Badebeckenwasser“ erfüllen. So sind die vorhandenen Rohwasserspeicher für die Speicherung des Schwall- und Verdrängungswasservolumen (bei einer 100% Wasserabführung über die Überlaufrinne) nicht ausreichend dimensioniert.

Entsprechend dem Stand der Technik (Auflagen der Abwasserverordnung) kann das bei der Rückspülung der konventionellen Badewasserfilter anfallende Spülab- / Schlammwasser nicht mehr unaufbereitet dem Schmutzwasserkanal zugeführt werden. Eine entsprechende Spülabwasseraufbereitungsanlage ist nicht vorhanden. Im Technikbereich sind sechs große Stahlfilter vorhanden. Der technische Zustand der Filter konnte nicht festgestellt werden. Planunterlagen zur Ausführung der Filter liegen momentan nicht vor, so dass diese bei den vorgeschlagenen Sanierungs- und Modernisierungsmaßnahmen nicht weiterberücksichtigt werden. Der Zustand der Filter sollte im Zuge der weiteren Planung geprüft werden, um hier ggfs. eine wirtschaftlichere Lösung zu finden. Der Technikbereich verfügt über keinen ausreichend dimensionierten Pumpensumpf. Dieses kann bei einer Havarie oder Filterentleerung ggfs. zu Problemen führen, da das anfallende Wasser nicht schnell genug abgeleitet werden kann.

Nach Aussage des Betreibers treten altersbedingt vermehrt Rohrbrüche, vornehmlich im Außenbereich, und Defekte an Pumpen und Schiebern auf.
