Haltungsbericht

| Haltung | O35-026 | oberer Schacht | O35-026 | Insp.-Nr. | 153 |
| Insp.-Richtung | in Fließrichtung | unterer Schacht | O35-024 | Insp.-Datum | 03.08.2016 |

| Videoanfang | 01:39:19 | Straße | Sachsenstraße |

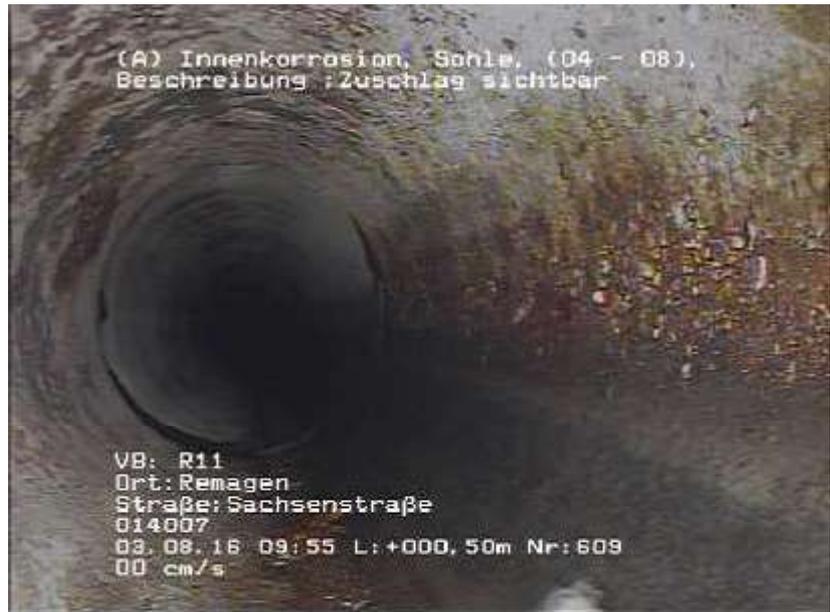
| Foto | 609 |

| Foto | Video | Entf./m | G | Zustand | V | Beschreibung |
|---|---|---|---|---|---|---|
| 609 | 01:40:02 | 0,50 | | C-U A | | Anfang > Pos: 4- 8; Innenkorrosion, Sohle, Zuschlag sichtbar |

Innenkorrosion, Sohle, Zuschlag sichtbar

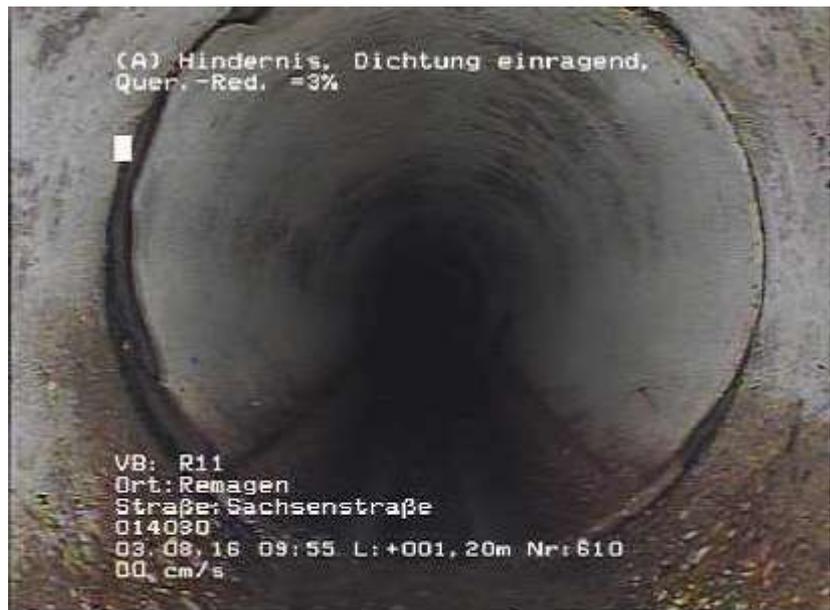
| Foto | 610 |

| Foto | Video | Entf./m | G | Zustand | V | Beschreibung |
|---|---|---|---|---|---|---|
| 610 | 01:40:27 | 1,20 | | HG-- A | | Anfang > Hindernis, Dichtung einragend, Querschnittsreduzierung = 3% |

Hindernis, Dichtung einragend,
Querschnittsreduzierung = 3%

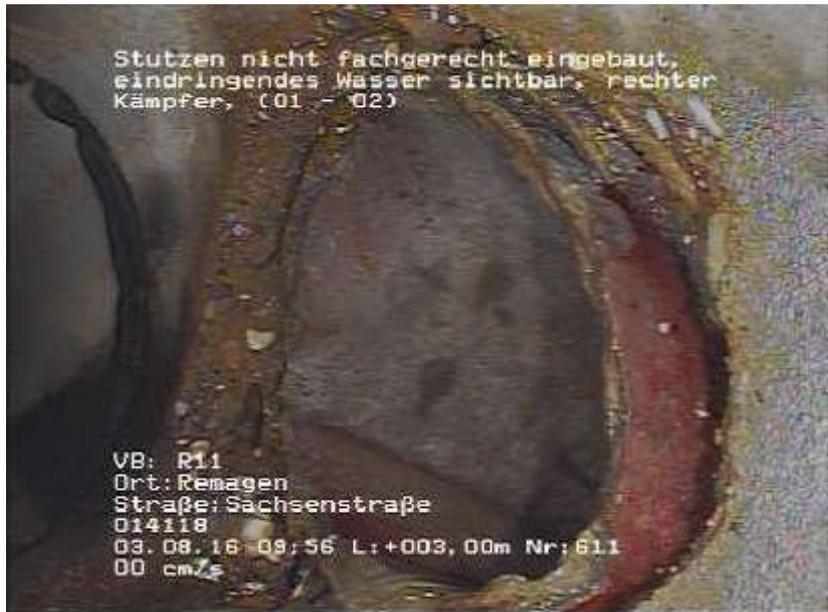
Foto 611

| Foto | Video | Entf./m | G | Zustand | V | Beschreibung |
|---|---|---|---|---|---|---|
| 611 | 01:41:06 | 3,00 | | SNER | | Pos: 1- 2; Stutzen nicht fachgerecht eingebaut, eindringendes Wasser sichtbar, rechter Kämpfer |

Stützen nicht fachgerecht eingebaut, eindringendes Wasser sichtbar, rechter Kämpfer

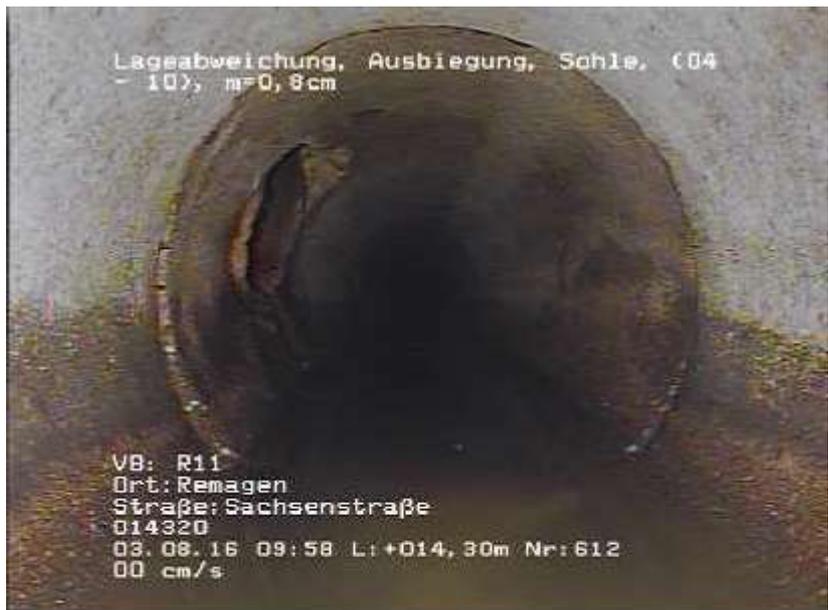
Foto 612

| Foto | Video | Entf./m | G | Zustand | V | Beschreibung |
|---|---|---|---|---|---|---|
| 612 | 01:43:18 | 14,30 | | LB-U | | Pos: 4- 10; Lageabweichung, Ausbiegung, Sohle, Muffenspalt = 0,80cm |

Lageabweichung, Ausbiegung, Sohle, Muffenspalt = 0,80cm

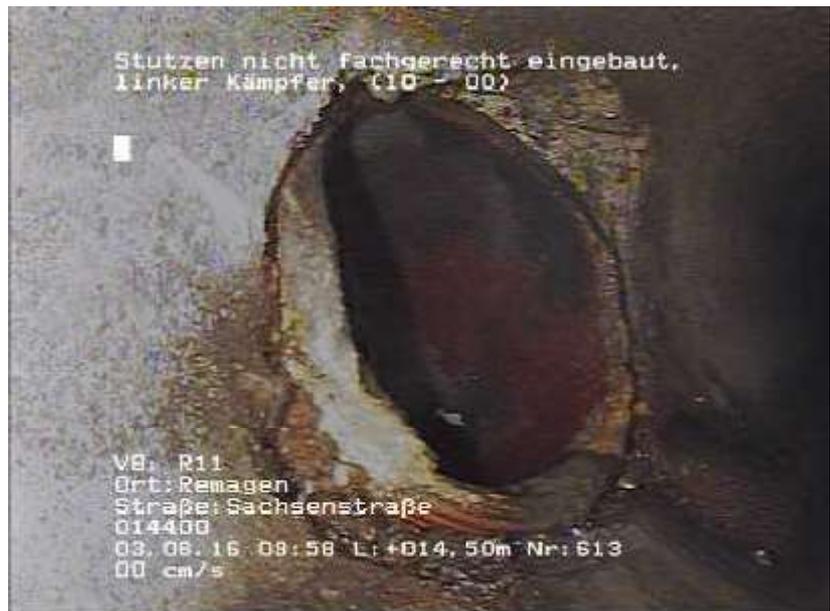
Foto 613

| Foto | Video | Entf./m | G | Zustand | V | Beschreibung |
|---|---|---|---|---|---|---|
| 613 | 01:43:50 | 14,50 | | SN-L | | Pos: 10; Stutzen nicht fachgerecht eingebaut, linker Kämpfer |

Stützen nicht fachgerecht eingebaut,
linker Kämpfer

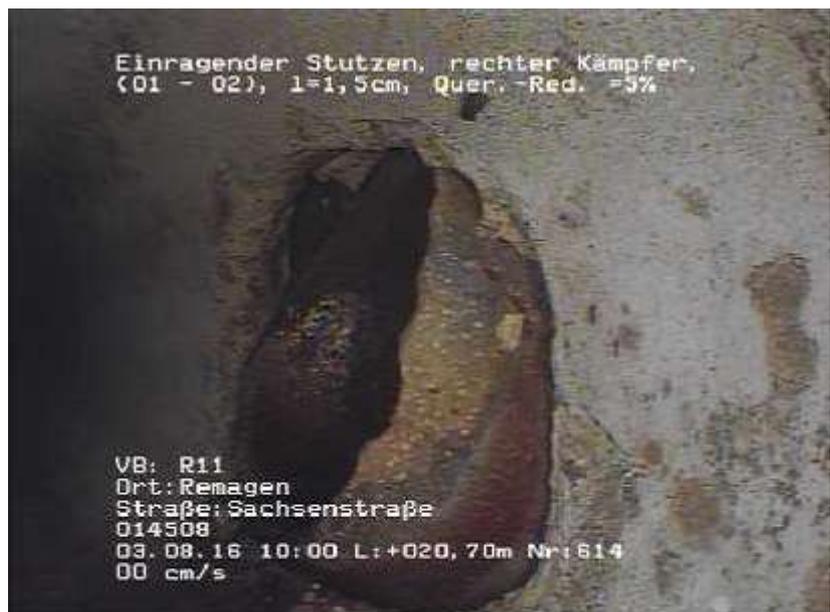
Foto 614

| Foto | Video | Entf./m | G | Zustand | V | Beschreibung |
|---|---|---|---|---|---|---|
| 614 | 01:44:59 | 20,70 | | SE-R | | Pos: 1- 2; Einragender Stutzen, rechter Kämpfer, einragend = 1,50cm, Querschnittsreduzierung = 5% |

Einragender Stützen, rechter Kämpfer,
einragend = 1,50cm,
Querschnittsreduzierung = 5%

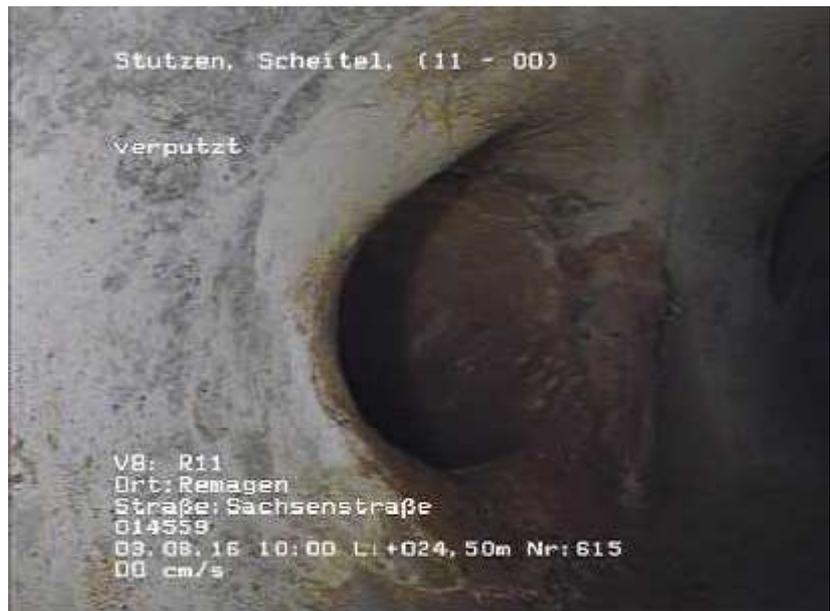
| Foto | 615 |

| Foto | Video | Entf./m | G | Zustand | V | Beschreibung |
|---|---|---|---|---|---|---|
| 615 | 01:45:47 | 24,50 | | S-O | | Pos: 11; Stutzen, Scheitel; verputzt |

Stützen, Scheitel; verputzt

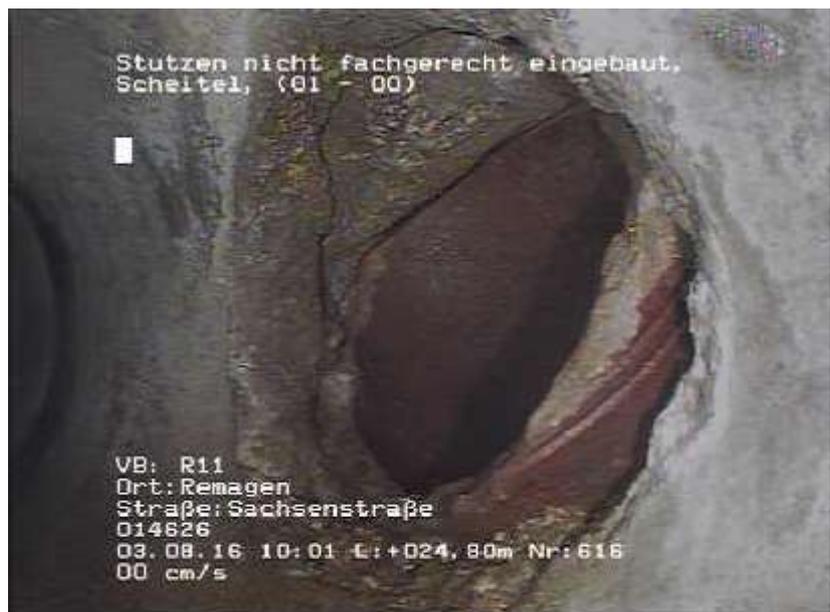
| Foto | 616 |

| Foto | Video | Entf./m | G | Zustand | V | Beschreibung |
|---|---|---|---|---|---|---|
| 616 | 01:46:17 | 24,80 | | SN-O | | Pos: 1; Stutzen nicht fachgerecht eingebaut, Scheitel |

Stützen nicht fachgerecht eingebaut,
Scheitel

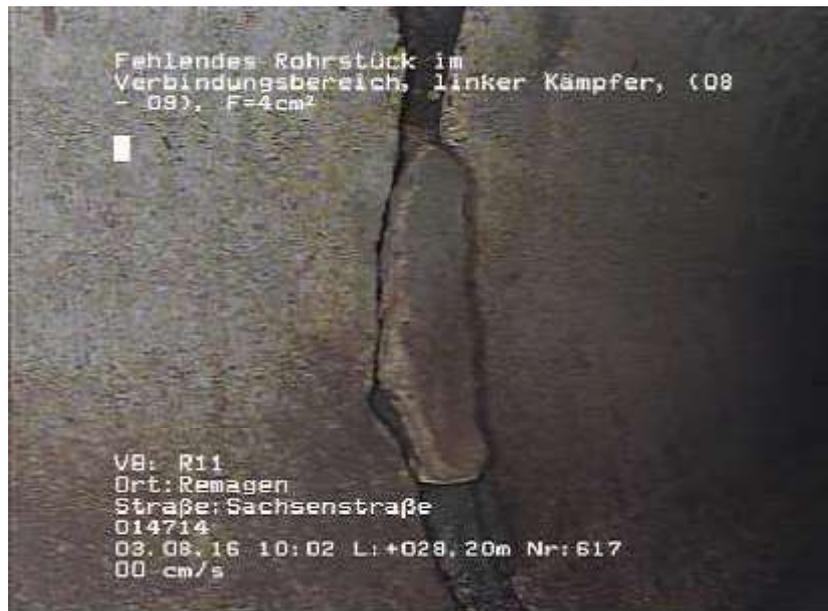
Foto 617

| Foto | Video | Entf./m | G | Zustand | V | Beschreibung |
|---|---|---|---|---|---|---|
| 617 | 01:47:08 | 28,20 | | BC-L | | Pos: 8- 9; Fehlendes Rohrstück im Verbindungsbereich, linker Kämpfer, Fläche = 4cm ² |

Fehlendes Rohrstück im Verbindungsbereich, linker Kämpfer, Fläche = 4cm²

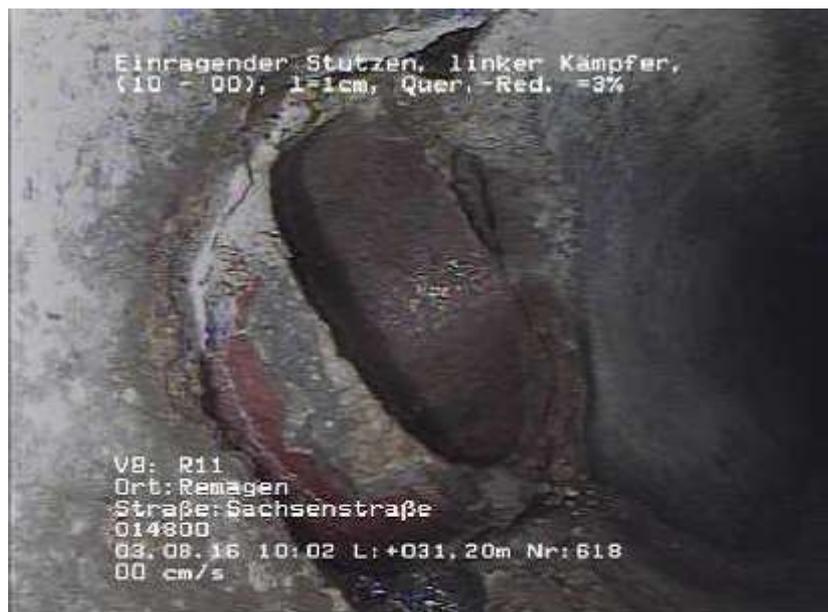
Foto 618

| Foto | Video | Entf./m | G | Zustand | V | Beschreibung |
|---|---|---|---|---|---|---|
| 618 | 01:47:50 | 31,20 | | SE-L | | Pos: 10; Einragender Stutzen, linker Kämpfer, einragend = 1cm, Querschnittsreduzierung = 3% |

Einragender Stutzen, linker Kämpfer, einragend = 1cm, Querschnittsreduzierung = 3%

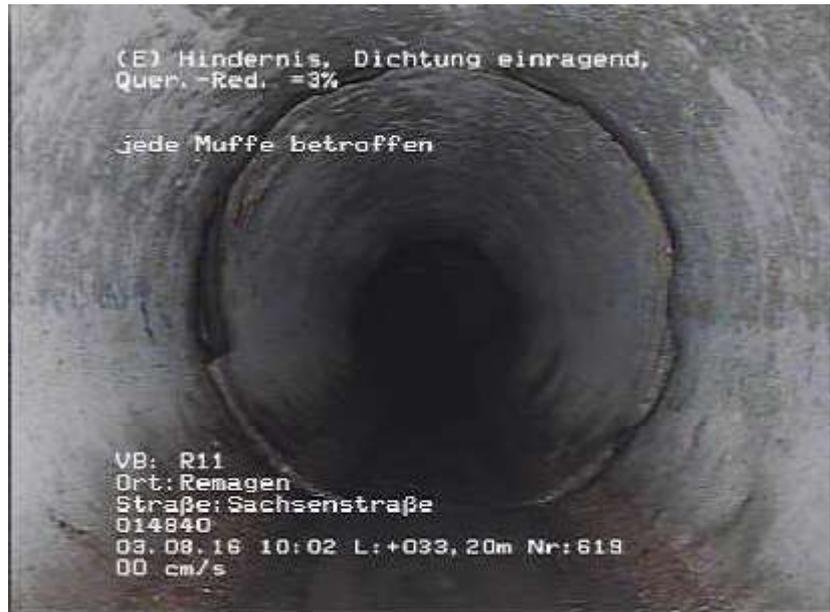
Foto 619

| Foto | Video | Entf./m | G | Zustand | V | Beschreibung |
|---|---|---|---|---|---|---|
| 619 | 01:48:32 | 33,20 | | HG-- E | | Ende > Hindernis, Dichtung einragend, Querschnittsreduzierung = 3%; jede Muffe betroffen |

Hindernis, Dichtung einragend,
Querschnittsreduzierung = 3%; jede
Muffe betroffen

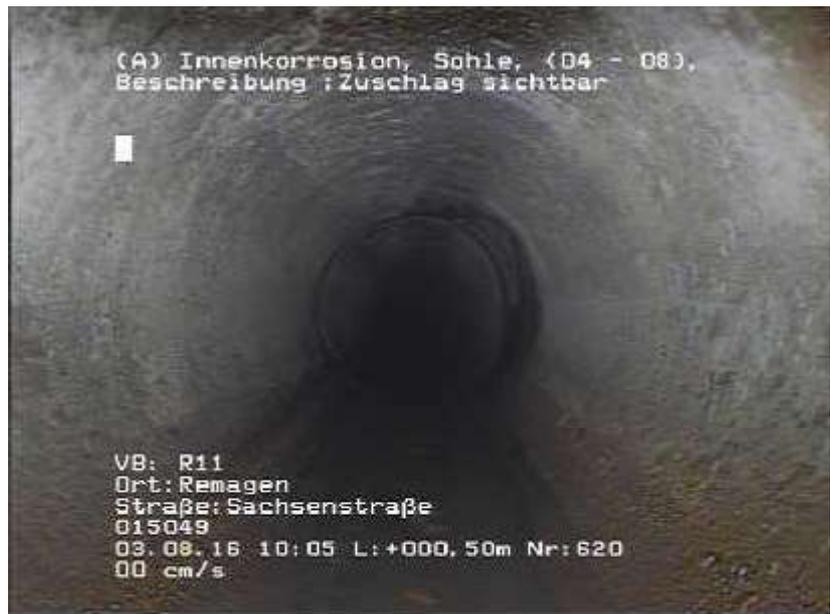
| Foto | 620 |

| Foto | Video | Entf./m | G | Zustand | V | Beschreibung |
|---|---|---|---|---|---|--|
| 620 | 01:50:47 | 0,50 | | C-U A | | Anfang > Pos: 4- 8; Innenkorrosion, Sohle, Zuschlag sichtbar |

Innenkorrosion, Sohle, Zuschlag sichtbar

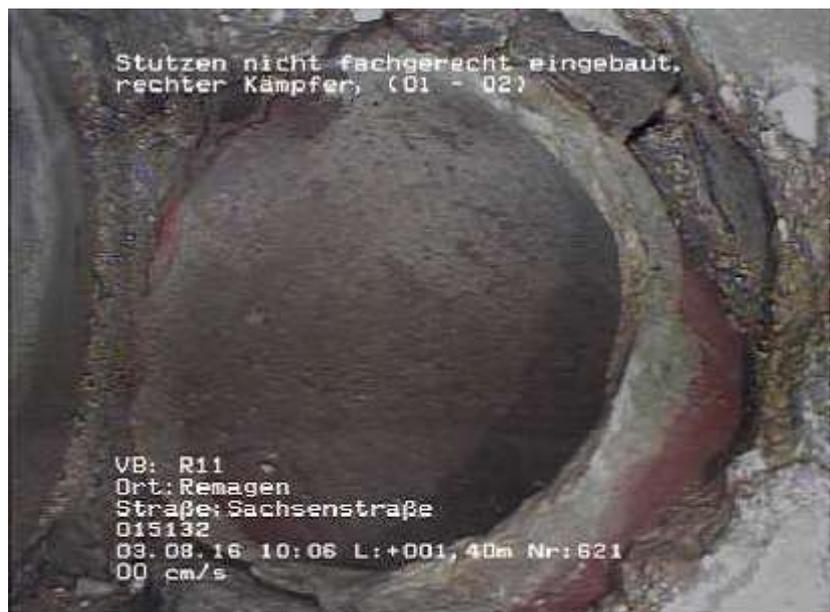
| Foto | 621 |

| Foto | Video | Entf./m | G | Zustand | V | Beschreibung |
|---|---|---|---|---|---|--|
| 621 | 01:51:26 | 1,40 | | SN-R | | Pos: 1- 2; Stutzen nicht fachgerecht eingebaut, rechter Kämpfer |

Stützen nicht fachgerecht eingebaut, rechter Kämpfer

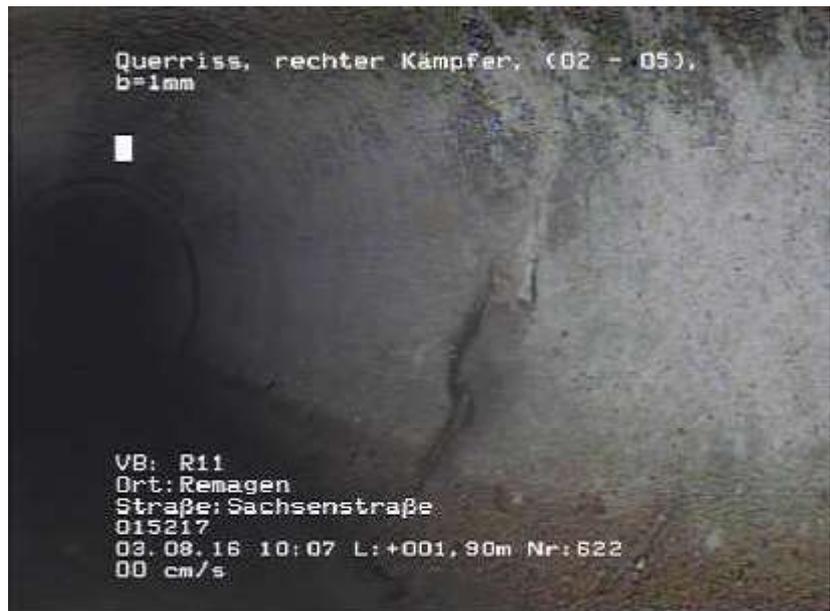
Foto 622

| Foto | Video | Entf./m | G | Zustand | V | Beschreibung |
|---|---|---|---|---|---|--|
| 622 | 01:52:14 | 1,90 | | RQ-R | | Pos: 2- 5; Querriss, rechter Kämpfer, Rissbreite = 1mm |

Querriss, rechter Kämpfer, Rissbreite = 1mm

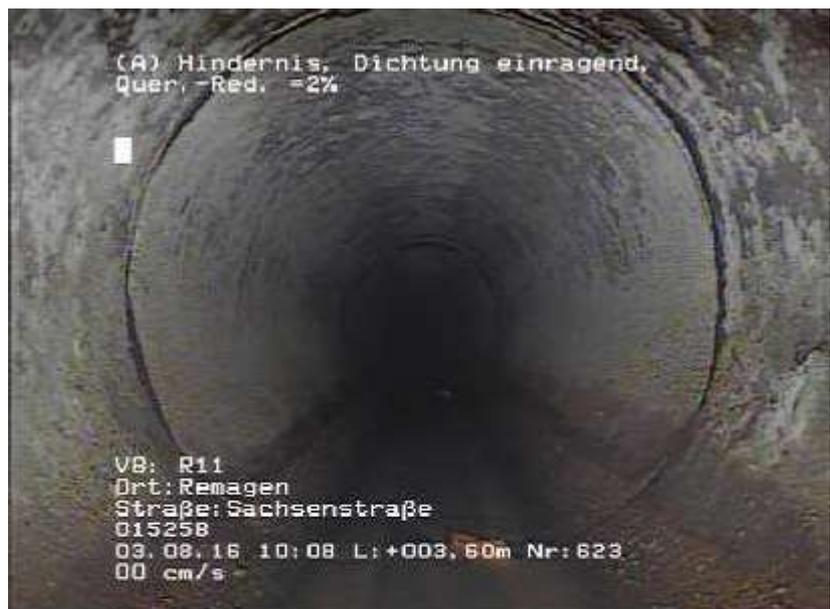
Foto 623

| Foto | Video | Entf./m | G | Zustand | V | Beschreibung |
|---|---|---|---|---|---|--|
| 623 | 01:52:56 | 3,60 | | HG-- A | | Anfang > Hindernis, Dichtung einragend, Querschnittsreduzierung = 2% |

Hindernis, Dichtung einragend,
 Querschnittsreduzierung = 2%

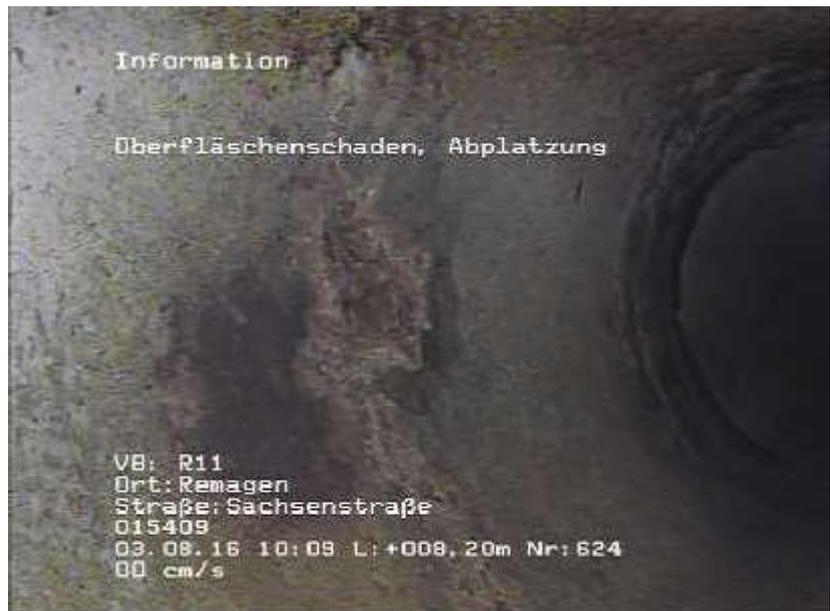
| Foto | 624 |

| Foto | Video | Entf./m | G | Zustand | V | Beschreibung |
|---|---|---|---|---|---|--|
| 624 | 01:53:52 | 8,20 | | II | | Information; Oberflächenschaden, Abplatzung |

Information; Oberflächenschaden,
Abplatzung

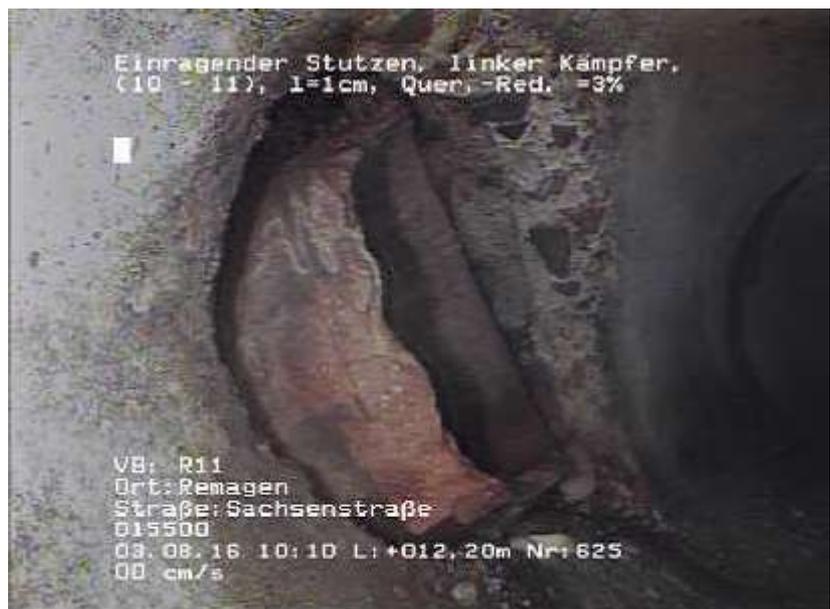
| Foto | 625 |

| Foto | Video | Entf./m | G | Zustand | V | Beschreibung |
|---|---|---|---|---|---|--|
| 625 | 01:54:52 | 12,20 | | SE-L | | Pos: 10- 11; Einragender Stutzen, linker Kämpfer, einragend = 1cm, Querschnittsreduzierung = 3% |

Einragender Stutzen, linker Kämpfer,
einragend = 1cm,
Querschnittsreduzierung = 3%

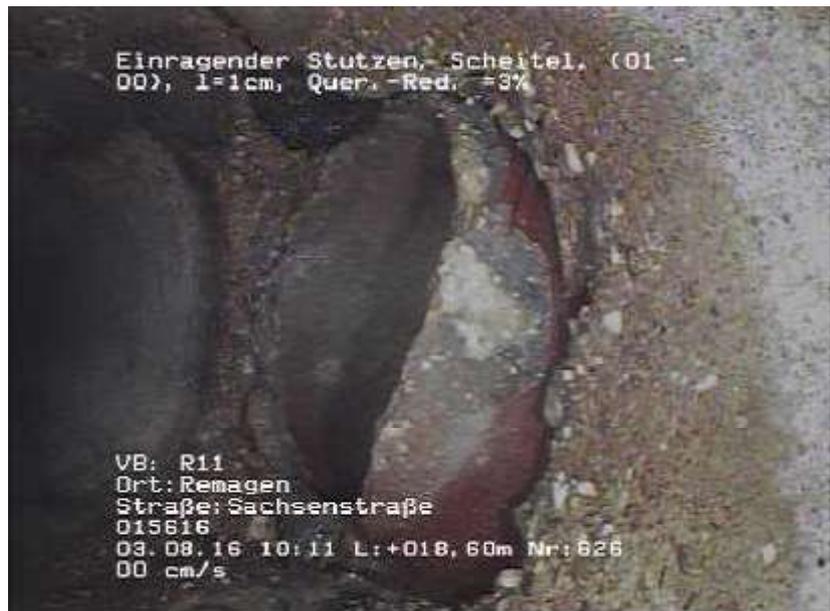
| Foto | 626 |

| Foto | Video | Entf./m | G | Zustand | V | Beschreibung |
|---|---|---|---|---|---|--|
| 626 | 01:56:07 | 18,60 | | SE-O | | Pos: 1; Einragender Stutzen, Scheitel, einragend = 1cm, Querschnittsreduzierung = 3% |

Einragender Stutzen, Scheitel, einragend = 1cm, Querschnittsreduzierung = 3%

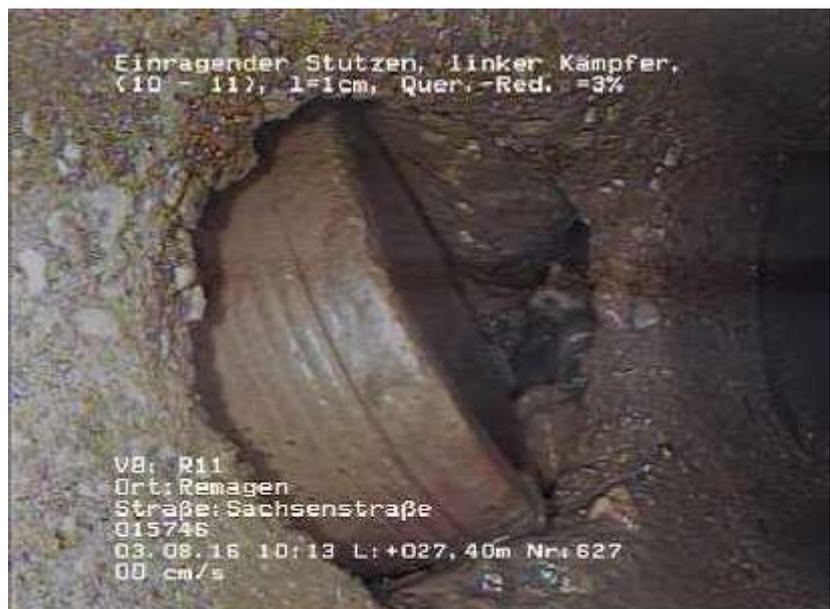
| Foto | 627 |

| Foto | Video | Entf./m | G | Zustand | V | Beschreibung |
|---|---|---|---|---|---|--|
| 627 | 01:57:37 | 27,40 | | SE-L | | Pos: 10- 11; Einragender Stutzen, linker Kämpfer, einragend = 1cm, Querschnittsreduzierung = 3% |

Einragender Stutzen, linker Kämpfer, einragend = 1cm, Querschnittsreduzierung = 3%

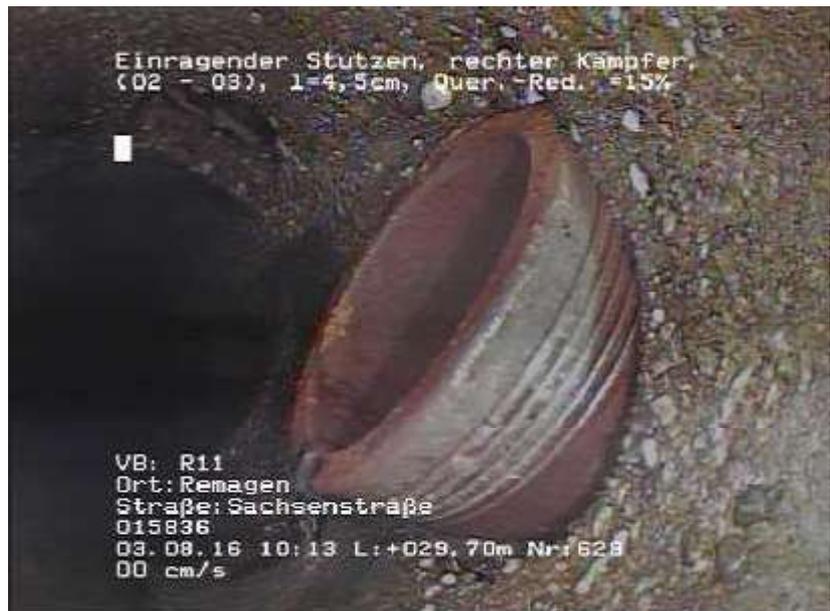
Foto 628

| Foto | Video | Entf./m | G | Zustand | V | Beschreibung |
|---|---|---|---|---|---|--|
| 628 | 01:58:27 | 29,70 | | SE-R | | Pos: 2- 3; Einragender Stutzen, rechter Kämpfer, einragend = 4,50cm, Querschnittsreduzierung = 15% |

Einragender Stutzen, rechter Kämpfer,
einragend = 4,50cm,
Querschnittsreduzierung = 15%

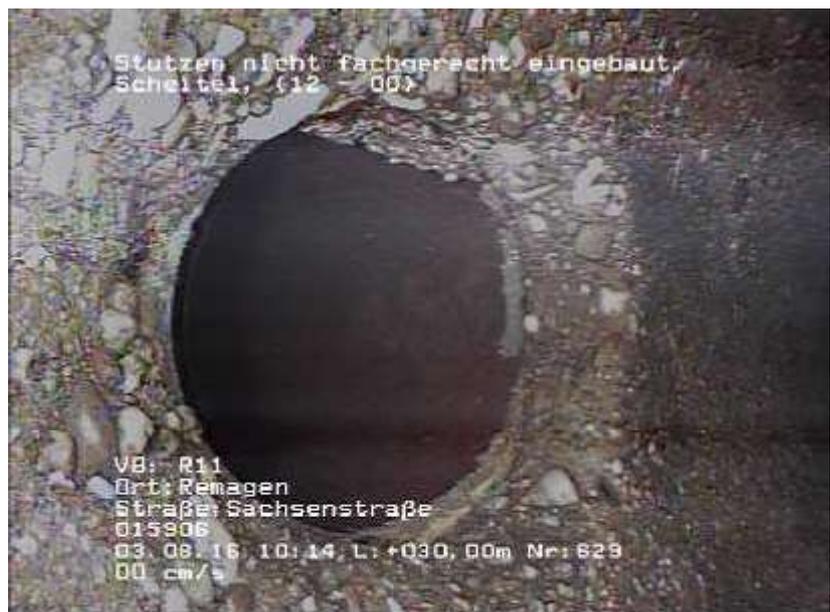
Foto 629

| Foto | Video | Entf./m | G | Zustand | V | Beschreibung |
|---|---|---|---|---|---|--|
| 629 | 01:58:59 | 30,00 | | SN-O | | Pos: 12; Stutzen nicht fachgerecht eingebaut, Scheitel |

Stutzen nicht fachgerecht eingebaut,
Scheitel

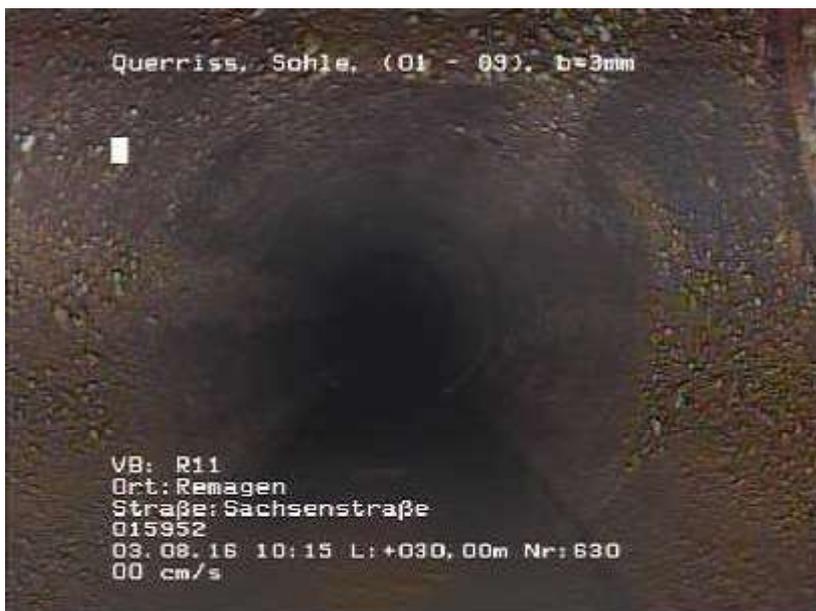
Foto 630

| Foto | Video | Entf./m | G | Zustand | V | Beschreibung |
|---|---|---|---|---|---|--|
| 630 | 01:59:50 | 30,00 | | RQ-U | | Pos: 1- 9; Querriss, Sohle, Rissbreite = 3mm |

Querriss, Sohle, Rissbreite = 3mm
