## Haltungsgrafik

<b>Haltung</b>	<b>I19-005</b> <b>I19-064</b>	<b>Insp.datum</b>	07.07.2021
<b>Oberer Schacht</b>	I19-005	<b>Art / Nutzung</b>	Freispiegelkanal, Mischwasser
<b>Unterer Schacht</b>	I19-064

## Haltungsbildbericht

<b>Haltung</b>	<b>I19-005I19-064</b>	<b>Insp.datum</b>	07.07.2021
<b>Oberer Schacht</b>	I19-005	<b>Dimension</b>	400 / 400
<b>Unterer Schacht</b>	I19-064	<b>Art / Nutzung</b>	Freispiegelkanal, Mischwasser
<b>Ortsteil / Straße</b>	Remagen / Rheinhöhenweg

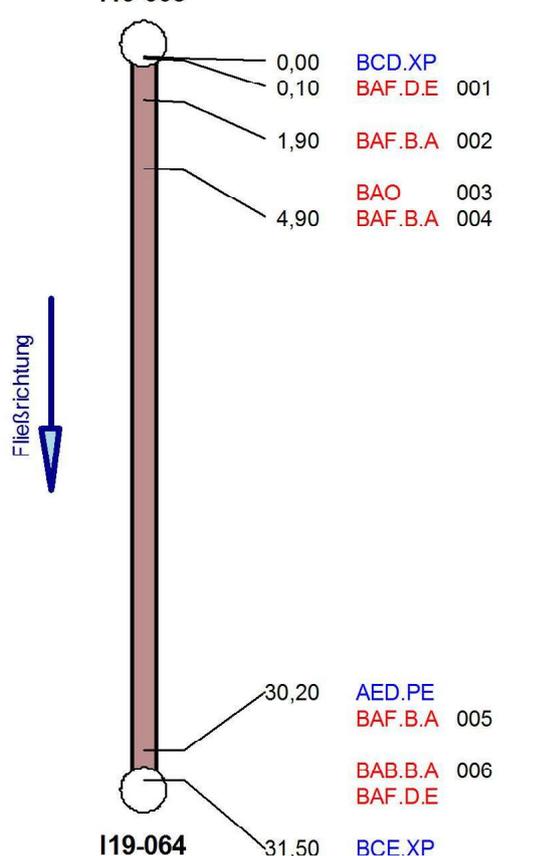
0,00	BCD.XP		00:00:03	Anfangsknoten
	0,10	BAF.D.E	001	00:03:48	Anfang (1): Pos: 12 - 12; Oberflächenschaden, Zuschlagstoffe einragend, Ursache nicht eindeutig feststellbar
	1,90	BAF.B.A	002	00:05:23	Pos: 7 - 8; Oberflächenschaden, Abplatzung, mechanisch, an Verbindung
	4,90	BAO	003	00:05:32	Pos: 7 - 8; Boden sichtbar, an Verbindung
		BAF.B.A	004	00:06:35	Pos: 4 - 5; Oberflächenschaden, Abplatzung, mechanisch, an Verbindung
	30,20	AED.PE		00:10:25	Veränderte Grundlagen information, Werkstoff, Polyethylen
		BAF.B.A	005	00:10:55	Pos: 3; Oberflächenschaden, Abplatzung, mechanisch, an Verbindung
		BAB.B.A	006	00:11:33	Pos: 4; Riss, in Längsrichtung, Breite = 2mm, an Verbindung
		BAF.D.E		00:10:45	Ende(1): Pos: 12 - 12; Oberflächenschaden, Zuschlagstoffe einragend, Ursache nicht eindeutig feststellbar
I19-064	31,50	BCE.XP		00:11:55	Endknoten

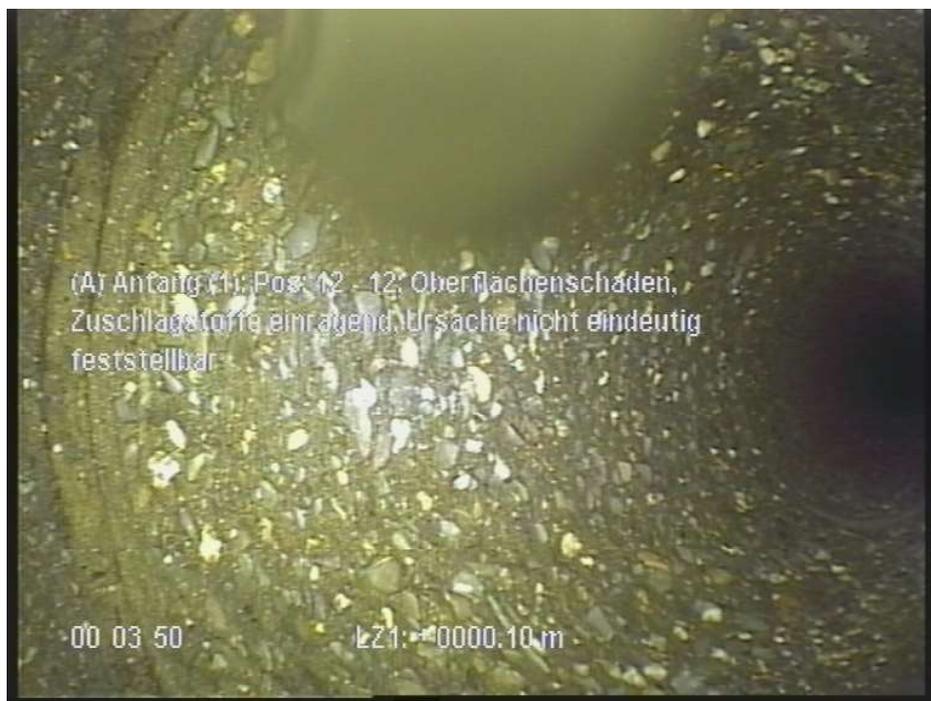
<b>Foto</b>	<b>001</b>
<b>Video</b>	00:03:48
<b>Entf. in Fließr.</b>	0,10 m
<b>Zustand</b>	<b>BAF.D.E</b>
<b>Position</b>	12 - 12
<b>Datenträger</b>

Anfang (1): Pos: 12 - 12;  
Oberflächenschaden, Zuschlagstoffe  
einragend, Ursache nicht eindeutig  
feststellbar

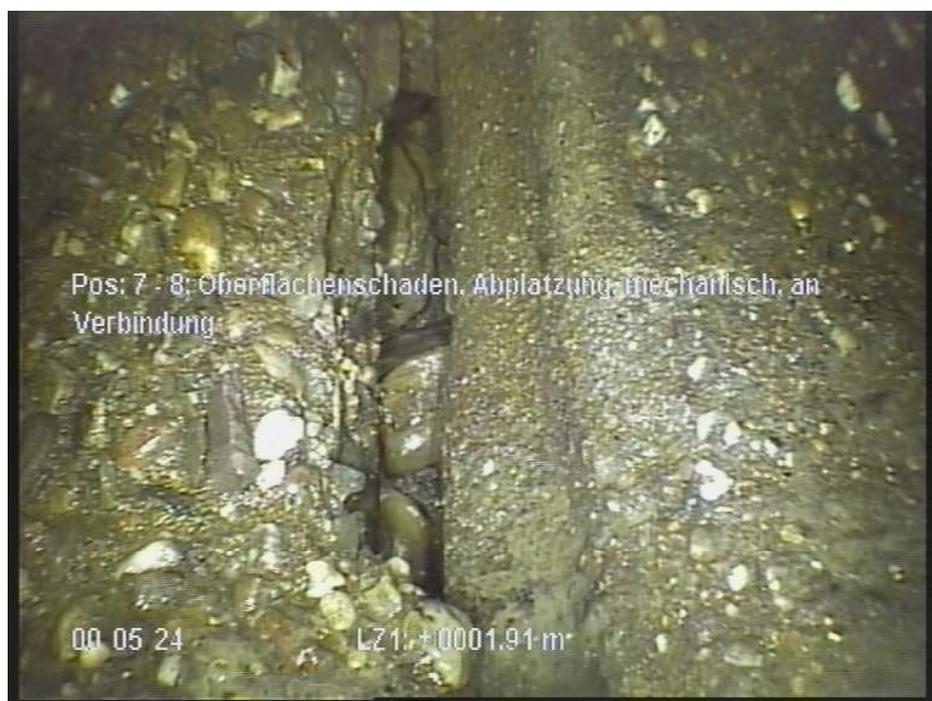
**Foto** 002  
**Video** 00:05:23  
**Entf. in Fließr.** 1,90 m  
**Zustand** **BAF.B.A**  
**Position** 7 - 8  
**Datenträger**

Pos: 7 - 8; Oberflächenschaden, Abplatzung, mechanisch, an Verbindung

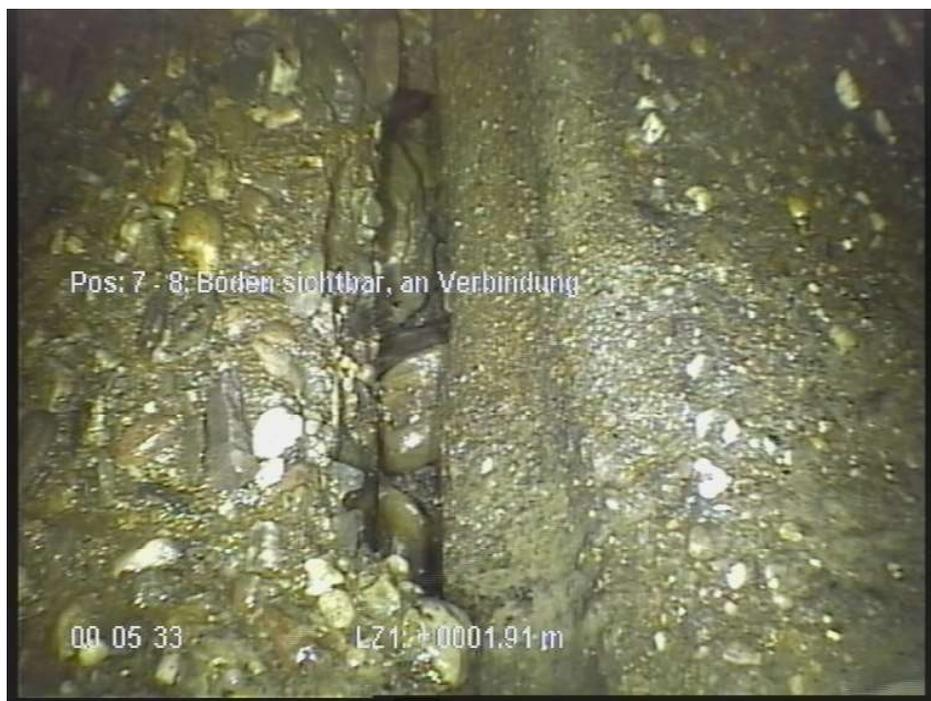
**Foto** **003**  
**Video** 00:05:32  
**Entf. in Fließr.** 1,90 m  
**Zustand** **BAO**  
**Position** 7 - 8  
**Datenträger**

Pos: 7 - 8; Boden sichtbar, an Verbindung

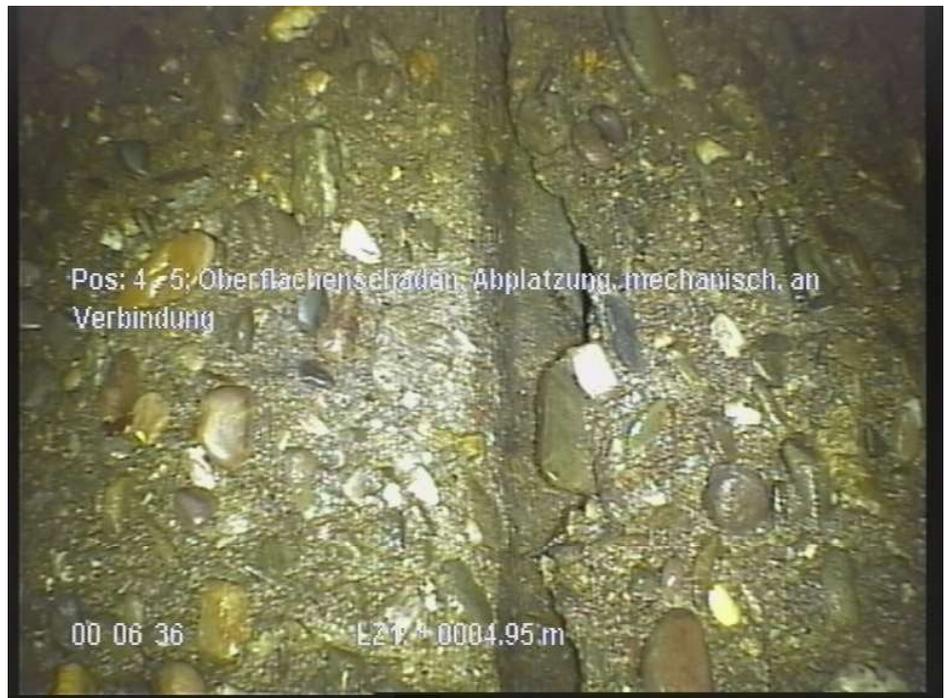
<b>Foto</b>	<b>004</b>
<b>Video</b>	00:06:35
<b>Entf. in Fließr.</b>	4,90 m
<b>Zustand</b>	<b>BAF.B.A</b>
<b>Position</b>	4 - 5
<b>Datenträger</b>

Pos: 4 - 5; Oberflächenschaden, Abplatzung, mechanisch, an Verbindung
