TOP 3

Verkehrssituation in Oberwinter

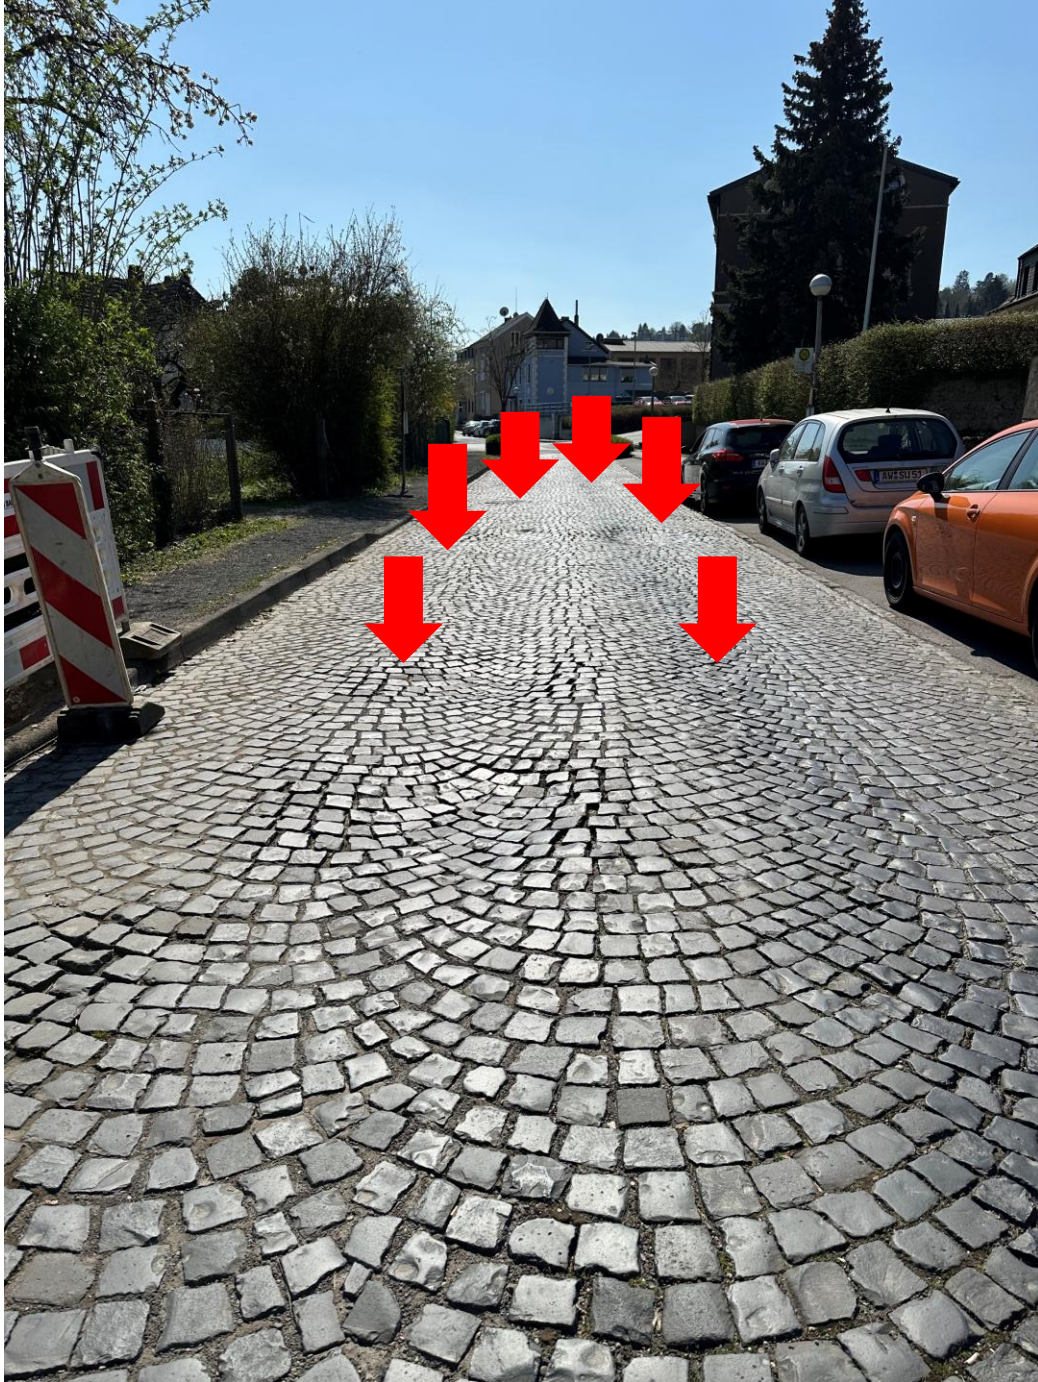
## Zustand der Nordeinfahrt – Handlungsbedarf

### Beschädigtes Kopfsteinpflaster

- Mehrere tiefe Löcher und Unebenheiten
- Beeinträchtigung von Sicherheit

**⚠ Dringender Handlungsbedarf**  
Risiko für Fahrzeuge & Fußgänger

**📍 Empfohlene Maßnahme:**  
Langfristige Erneuerung prüfen ->  
Verbindung mit barrierefreien Ausbau  
der Bushaltestelle

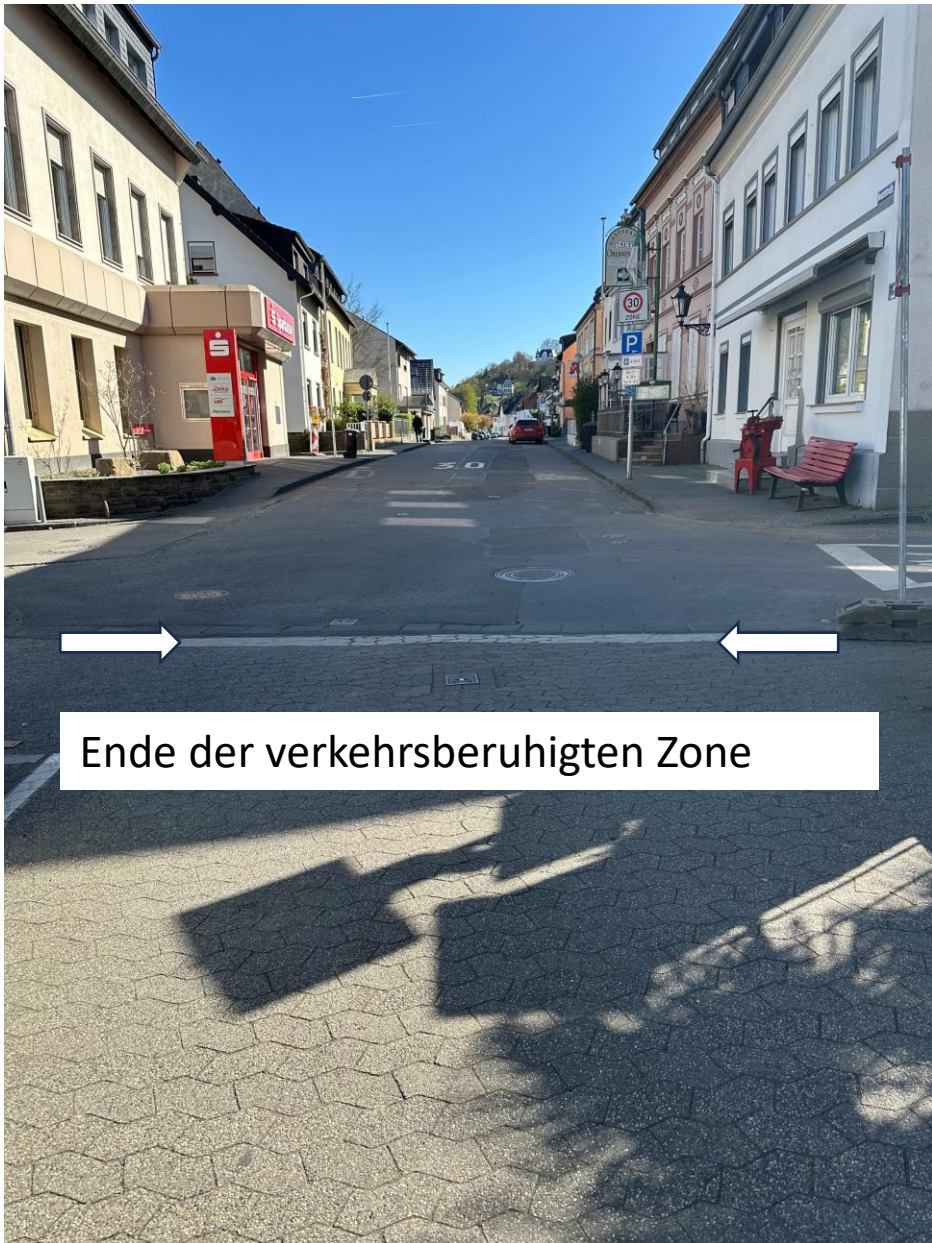
## Verkehrssituation in der Hauptstrasse – Handlungsbedarf

**1. Nutzung als Ausweichstrecke bei B9-Staus**  
Hauptstraße ab Einmündung Mariengasse wird regelmäßig von Durchgangsverkehr genutzt

**2. Missachtung der verkehrsberuhigten Zone**  
Schrittgeschwindigkeit wird häufig nicht eingehalten  
Erhöhtes Risiko für Fußgänger und Kinder

**3. Unklare Vorfahrtsregel am Zonenende**  
Beim Verlassen der Zone wird die fehlende Vorfahrt oft übersehen

### **Empfohlene Maßnahmen:**

Deutliche Beschilderung zu Beginn und Ende der Zone

Ggf. bauliche Maßnahmen (z. B. Bremsschwellen, Markierungen)

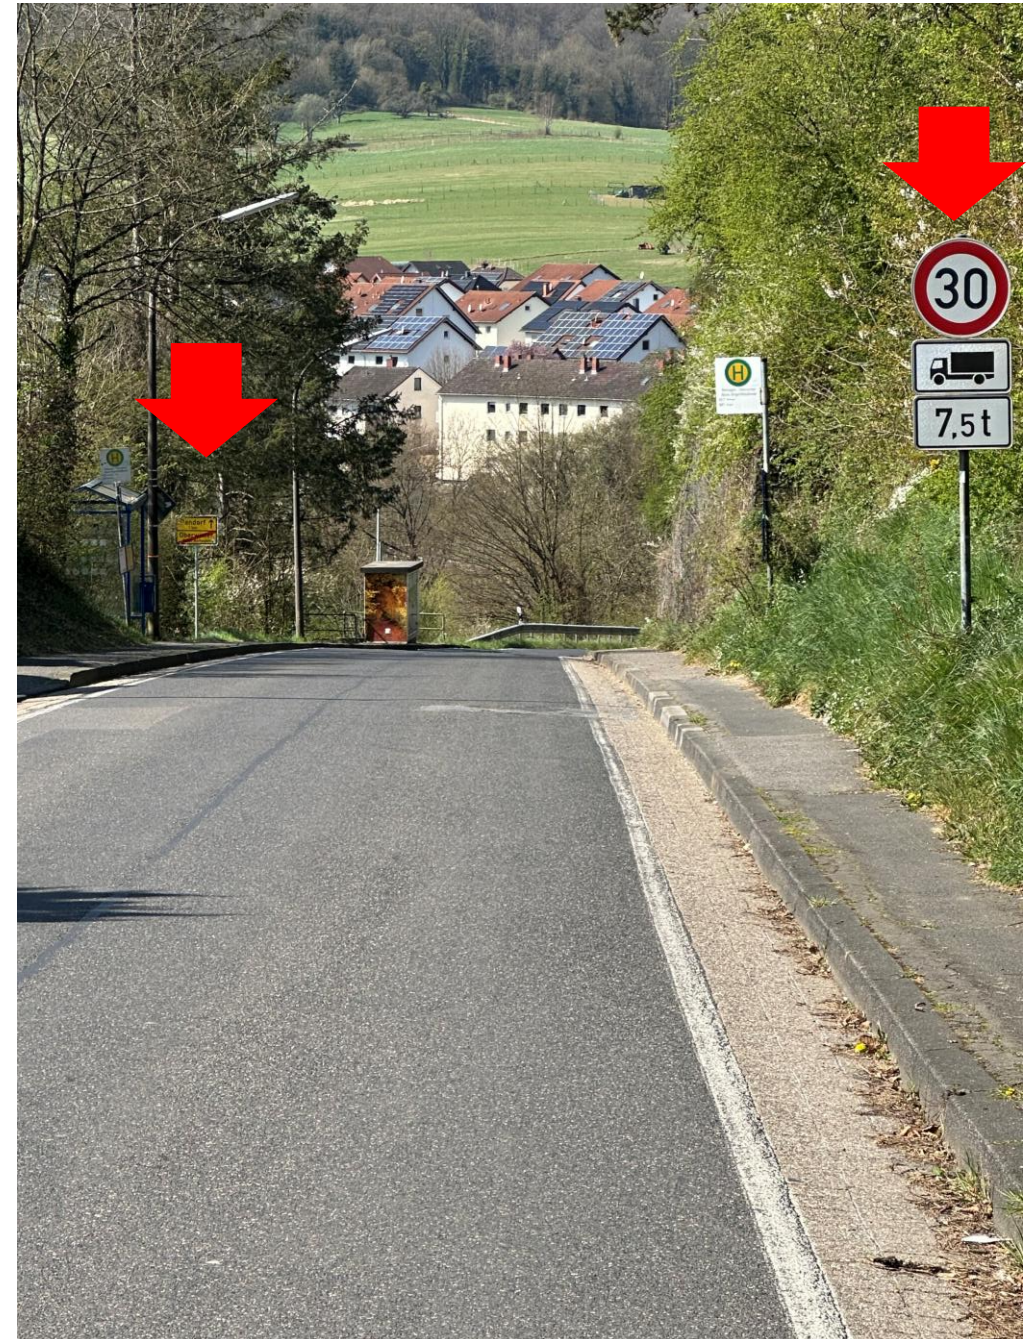
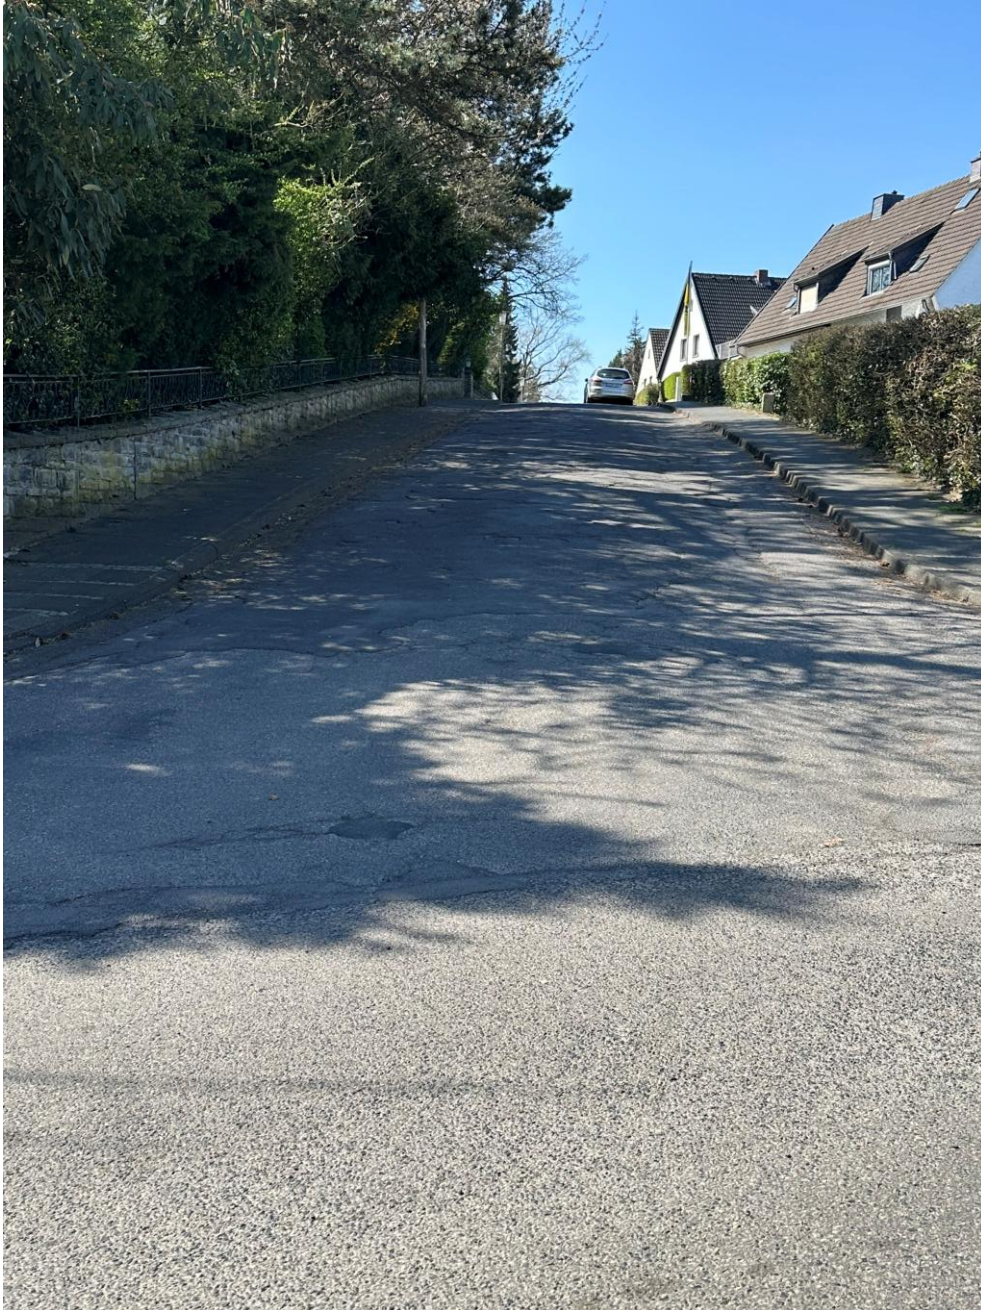
## Beschilderung – Sicherheit im Hinterellig

### **LKW-Geschwindigkeitsbegrenzung prüfen**

Aktuelles Schild ggf. wirkungslos, da Ortsausgangsschild in 50m (links) dies wieder aufhebt.

### **Fehlende Begrenzung für Pkw**

Kein Tempo-50-Schild für Autofahrer vorhanden  
Aktuell theoretisch freie Tempowahl nach Ortsausgangsschild

### **Empfohlene Maßnahmen:**

Standort des LKW-Schildes überprüfen und versetzen

Zusätzliches Tempo-50-Schild für Pkw am gleichen Standort anbringen

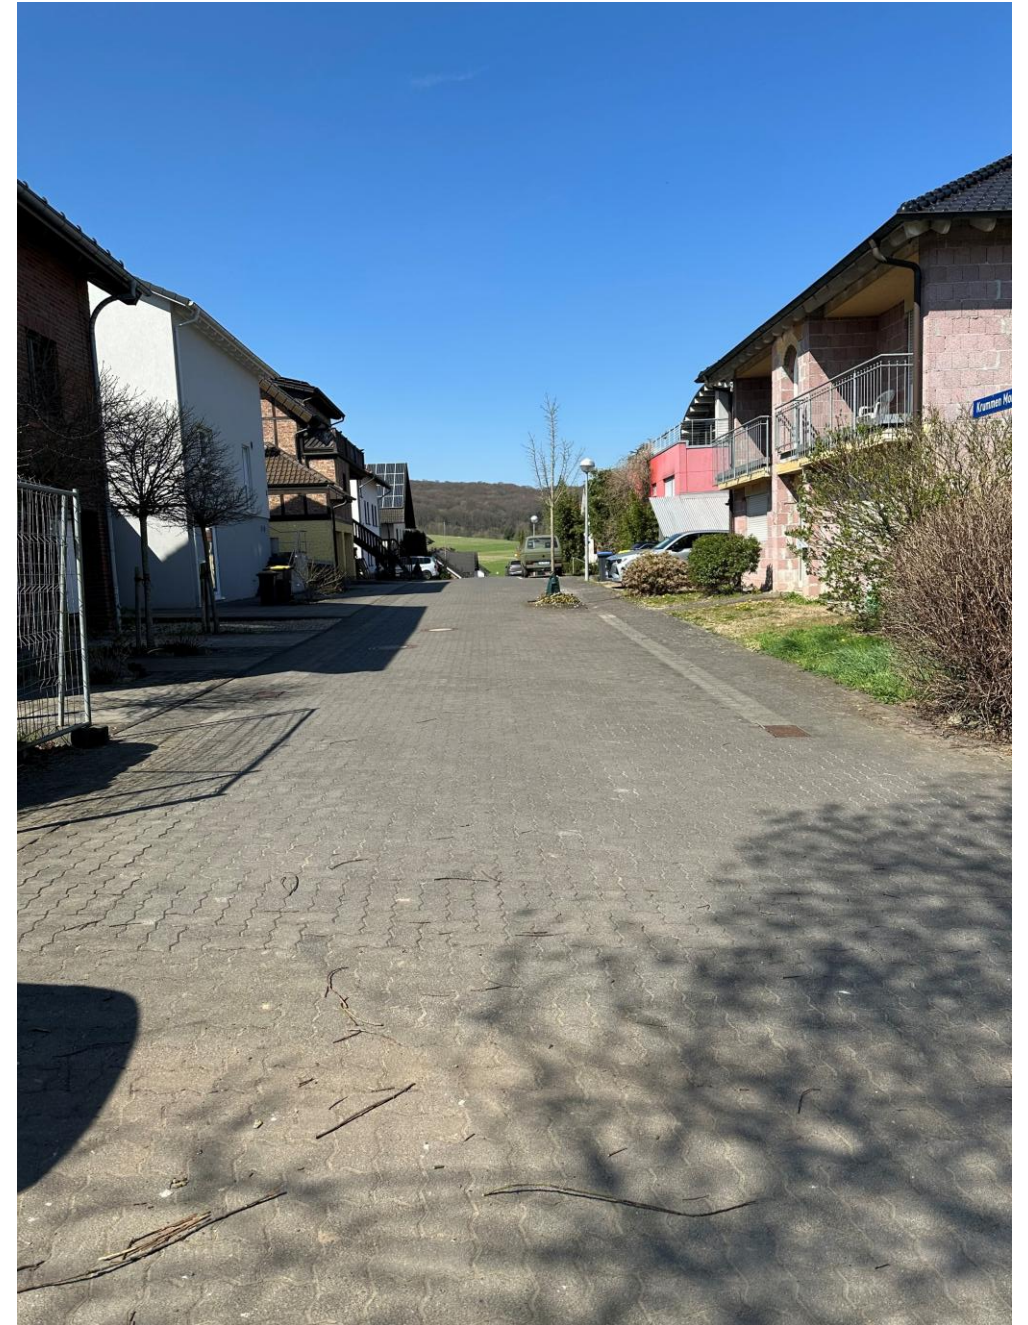
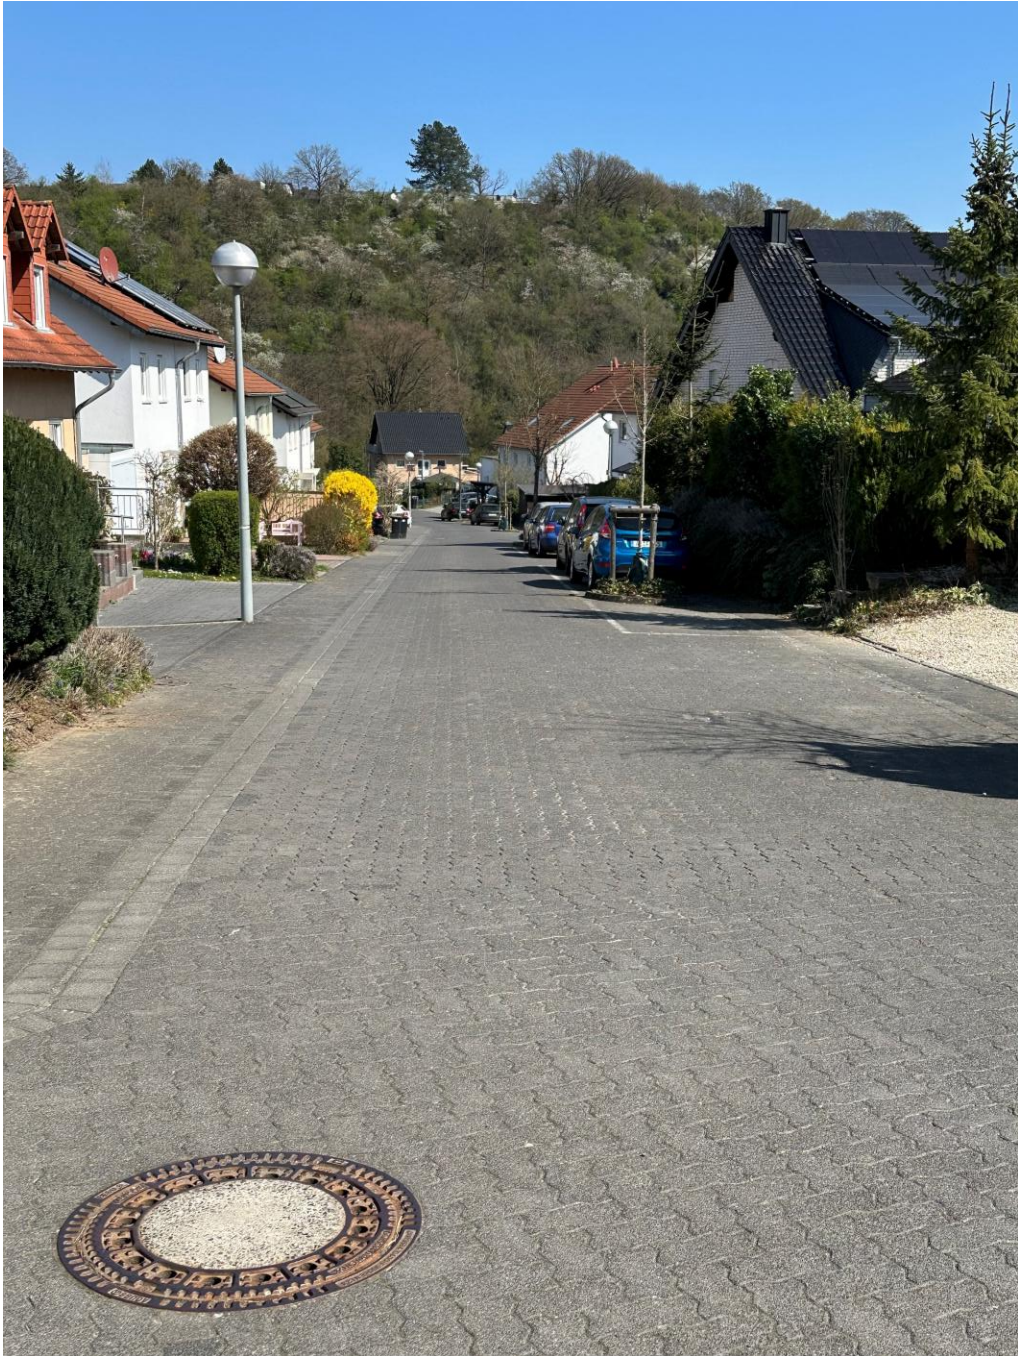
## Auffahrt Eifelweg – Einhaltung der Zusage erforderlich

**Ausbau des Eifelwegs zeitlich zurückgestellt**  
Umsetzung des Gesamtausbaus aktuell verschoben

**Zusage der Stadt aus Herbst letzten Jahres**  
Trotz Verschiebung wurde die **Teerung der Auffahrt** verbindlich zugesagt.

Auffahrt ist weiterhin in schlechtem Zustand  
Umsetzung der zugesagten Maßnahme ausstehend

## Neubau Kindergarten Bandorf – Verkehrsführung frühzeitig bedenken

Standort gegenüber der gezeigten Auffahrt  
Zunahme des Verkehrs durch Bring- und Holverkehr  
erwartet

Eltern könnten den „krummen Morgen“ als Durchfahrt  
nutzen  
Umfahrung durch das Neubaugebiet befürchtet

**Vorgeschlagene Maßnahme:**  
Temporeduzierende Elemente im Pflasterbereich  
z. B. Bodenwellen, Aufpflasterungen

Gleiche temporeduzierende Maßnahmen müssen auch in der Straße „An der Pulvermühle“ erfolgen.

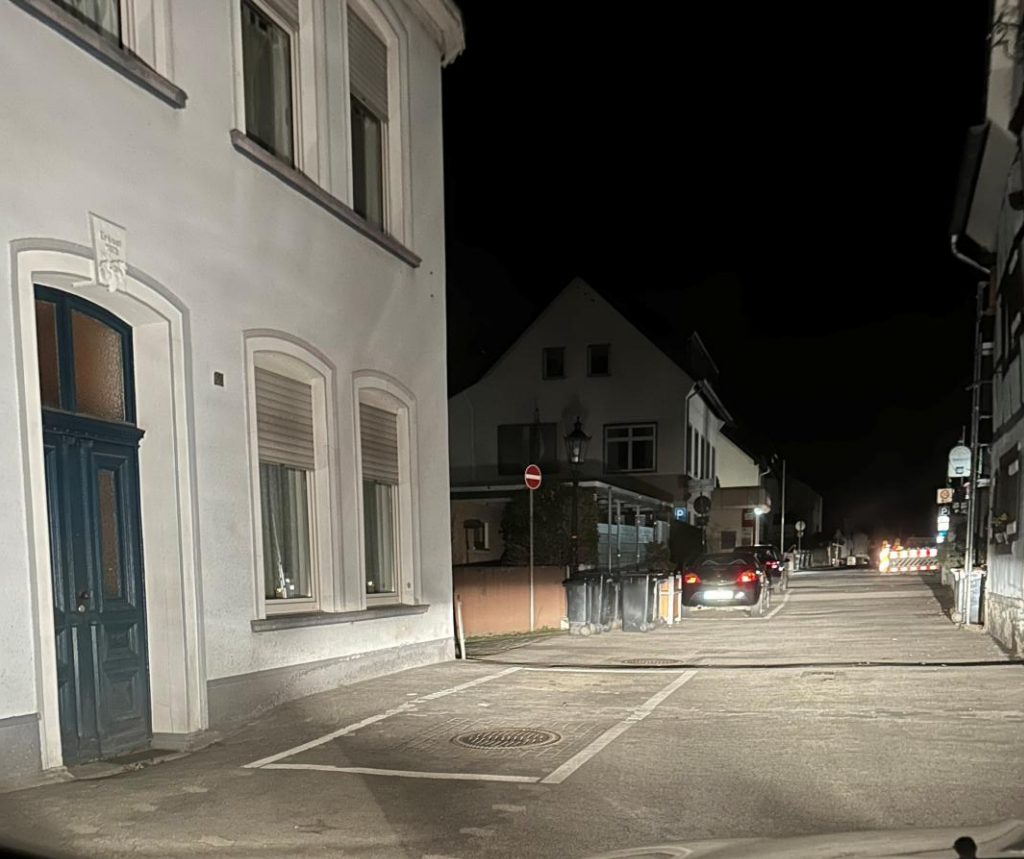
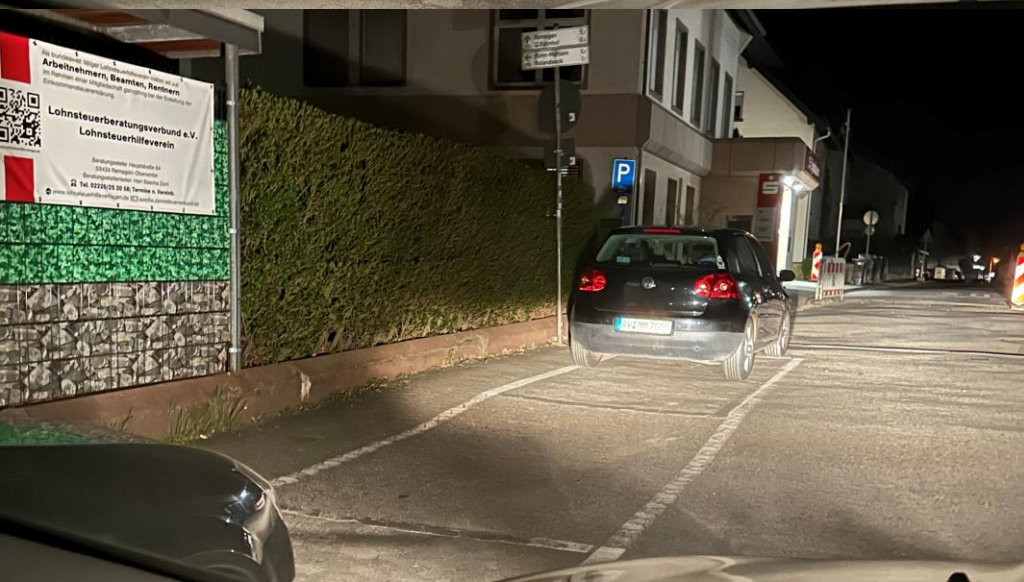
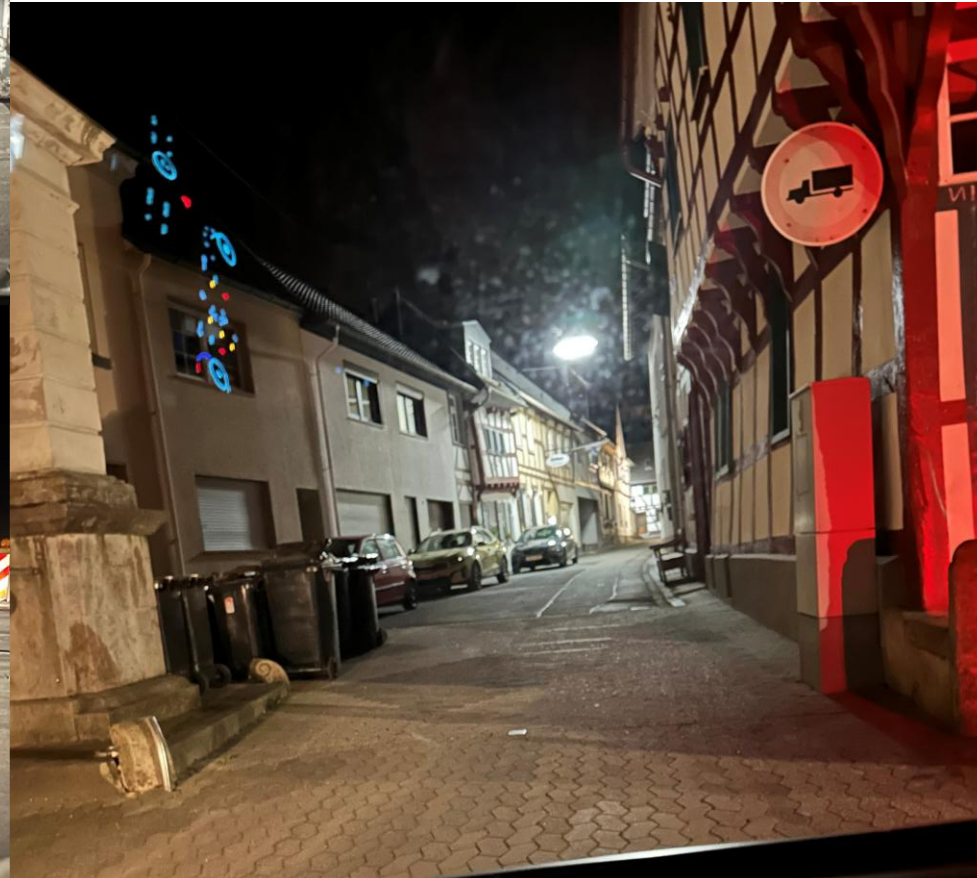
## Falschparken Pützgasse

Die drei Fotos entstanden zur gleichen Zeit – das zeigt, dass das Falschparken in der Pützgasse aus Bequemlichkeit erfolgt und nicht wegen fehlender Parkplätze

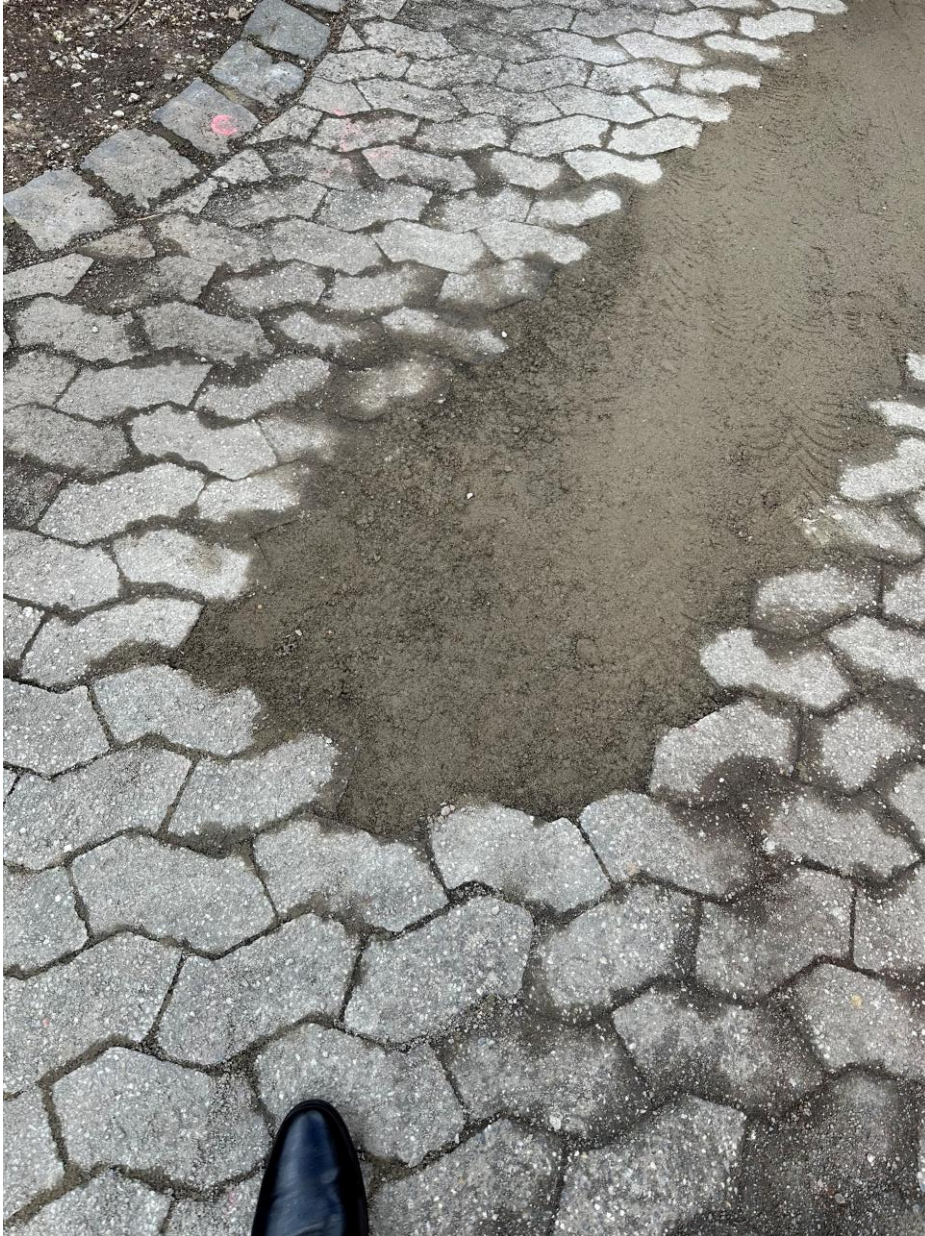
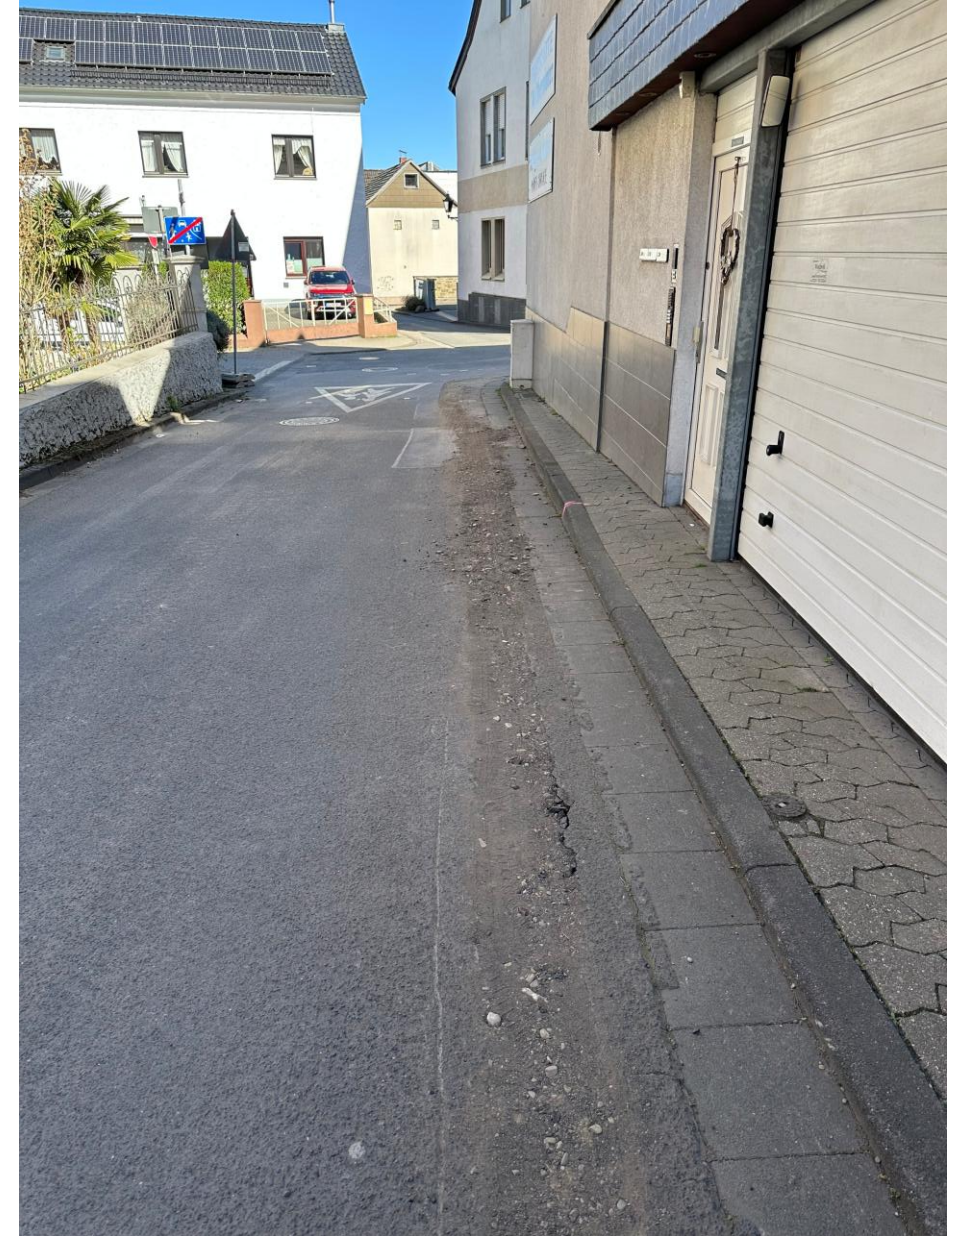
So sieht es leider im ganzen Ortsbezirk aus, ein Flickenteppich nach dem anderen, hier muss dringend gehandelt werden !!
