## Erneuerung Mischwasserkanal Rheinhöhenweg, Oberwinter Oberwinter

## Haltungsbericht

Haltung 119-002 oberer Schacht 119-002 Insp.-Nr. 67  
Insp.-Richtung in Fließrichtung unterer Schacht 119-004 Insp.-Datum 17.04.2015

## Haltungsbildbericht

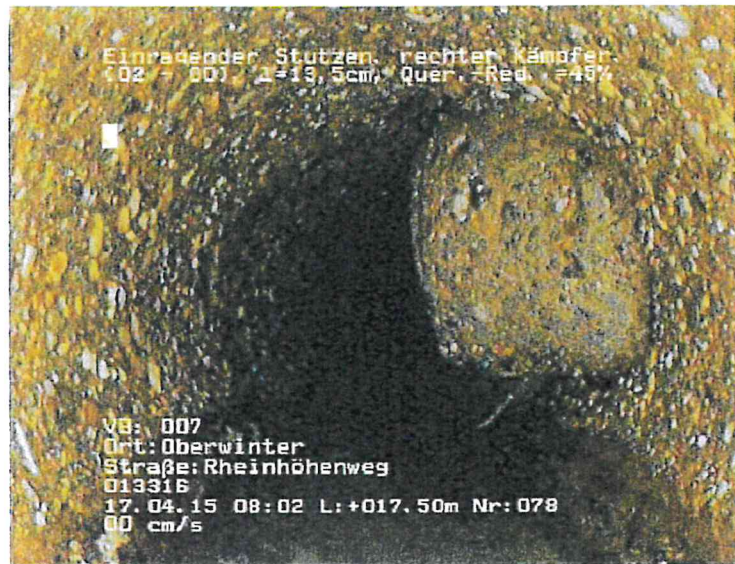
Foto 078

Einragender Stutzen, rechter Kämpfer,  
einragend = 13,50cm,  
Querschnittsreduzierung = 45%

Zustand SE-R

Position 2

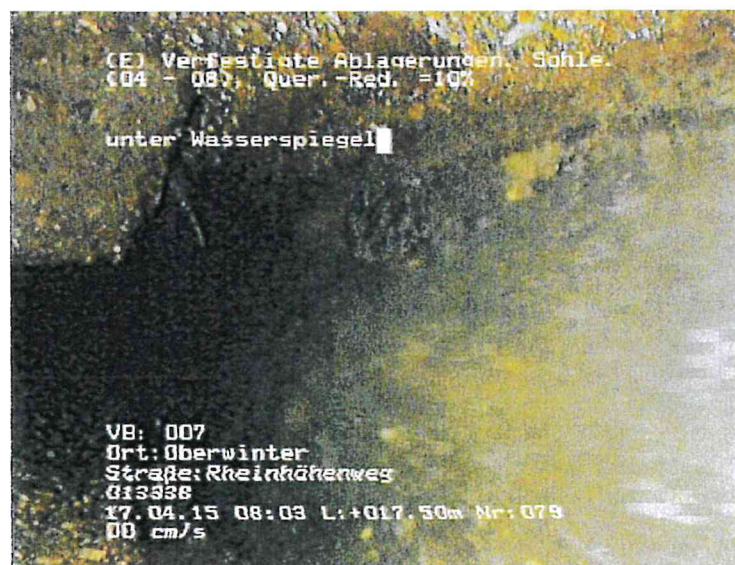
Foto 079

Verfestigte Ablagerungen, Sohle,  
Querschnittsreduzierung = 10%; unter  
Wasserspiegel

Zustand HF-U Ende

Position 4 - 8
