Vorschläge Fahrrad AG Remagen

Oberwinter und Rolandswerth				Radverkehrskonzept	
Nr	Bereich	Problemstellung	Lösungsansätze	S.	Beschreibung
1	<u>Rheinradweg:</u>	Viele Baustellen (Belag, Beschilderung, Beleuchtung) Hochwasserausweichroute des Rheinradweges fehlt.	Kooperation mit anderen Städten und LBM: Verbesserungen des Rheinradweges		
2	<u>Rad-Pendleroute (B9) nordwärts:</u> (u.A. Hochwasserausweichroute für Rheinradweg) Zwischen Fährrampe Rolandswerth und Parkstraße Rolandswerth	Radverkehr muss zu großen Teilen auf der Straßenfahrbahn der B9 fahren (gefährlich). Ein zuvor bestehender Fahrradweg wurde zu Parkstreifen und Bushaldebuchten umfunktioniert. Wird intuitiv dennoch als Pendleroute in Richtung Mehlem genutzt.	Hochbord als Fahrradweg zulassen. Parkplätze entfernen. Es gibt Raum dafür am ehemaligen Fähranlagen der Fähre auch Nonnenwerth und an der Bushaltestelle Nonnenwerth. Fußgängerweg als Fahrradweg freigeben. Fahrradwegführung und Fahrbahnoberfläche nach ERA-Vorgaben sanieren.

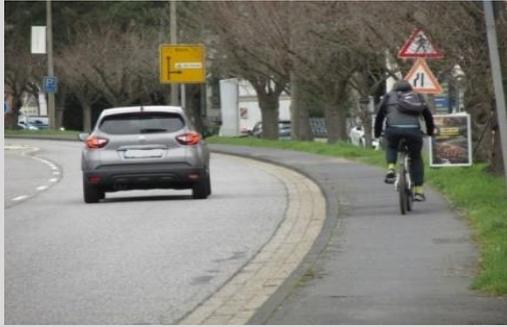
3	<u>Rad-Pendleroute (B9) nordwärts:</u> (u.A. Hochwasserausweichroute für Rheinradweg) Zwischen Werft Oberwinter und Fähre Rolandseck	Radverkehr muss auf der Straßenfahrbahn fahren. Ein zuvor bestehender Fahrradweg wurde ersatzlos entfernt. Wird intuitiv dennoch als Pendleroute in Richtung Mehlem genutzt.

Hochbord als Fahrradweg zulassen.

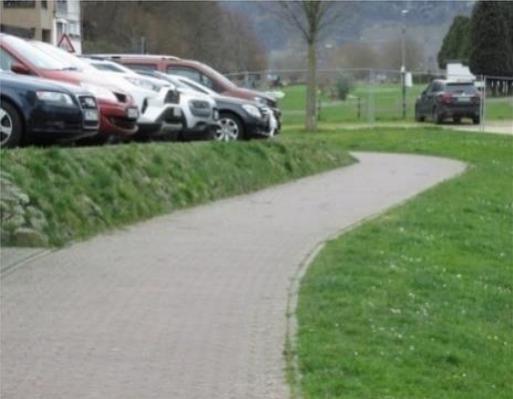
Nr	Bereich	Problemstellung	Lösungsansätze	S.	Beschreibung
4	B9 Unkelsteinbrücke bis Remagen (Hochwasser-ausweichroute)	Fahradfahrende müssen auf der Straßenfahrbahn fahren. Auch mit angeordneter Geschwindigkeitsbeschränkung lebensgefährlich	Geschwindigkeitskontrollen		
5	Rolandswerth Am Campingplatz	<p>Zweirichtungsfahrradweg: Verschwenkungen schlecht einsichtig und zu schmale Fahrbahn (240 cm)</p>

Verbreiterung des Weges, ggfls. Spiegel

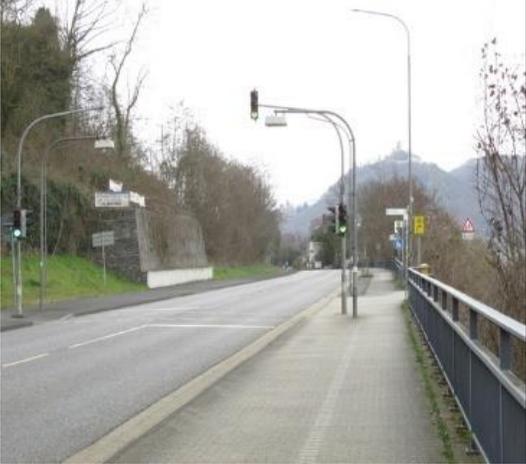
Nr	Bereich	Problemstellung	Lösungsansätze	S.	Beschreibung
6	auf dem Radweg (B9) an Fährrampe Nonnenwerth	Masten stehen auf dem Radweg

Masten versetzen		
7	„Angehängte Konstruktion“

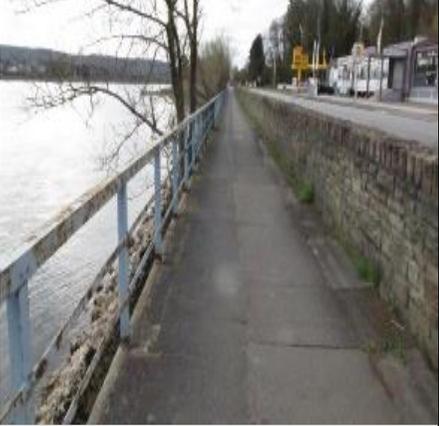
Intuitiv als Zweirichtungsfahrradweg genutzt + Fußgängerverkehr zu schmal (ca. 200 cm Breite) sehr schlechter Fahrbelag Blendung durch Autoverkehr	Erneuerung Belag Verbreiterung möglich?	S. 53	Breite von beidseitigen Radwegen im Zweirichtungsbetrieb: Mindestmaß 2 m und Regelmaß 2,5 m (hier nicht eingehalten)

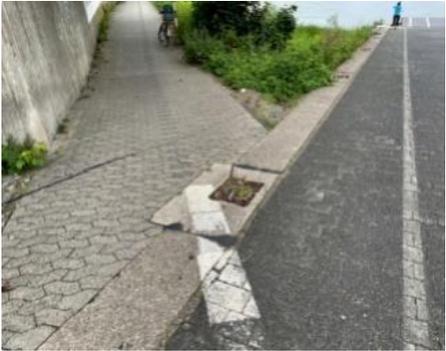
Haltering mitten im Weg, keine ausreichende Verkehrsführung, abschüssige Wegeführung,	Geländer	107	In einigen Knotenpunkten sind Veränderungen der Markierungen im Knotenbereich erforderlich. Im Wesentlichen sind Furten zu demarkieren oder neu zu markieren. An zwei Knotenpunkten sind Furten rot einzufärben, um auf den Radverkehr und dessen Querungen hinzuweisen. Diese Roteinfärbungen sind z.B. im Bereich der Fähranleger/Kreisverkehre enorm wichtig.
9	Werft Oberwinter

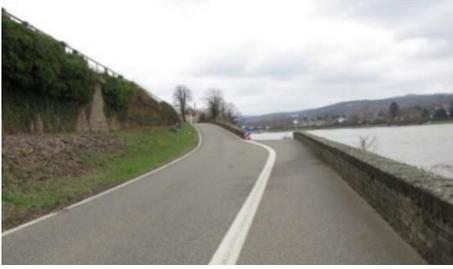
Für den kombinierten Fußgänger- / Zweirichtungs- Fahrradweg steht ein markierter Streifen von nur 160 cm Breite zur Verfügung. Autos fahren nicht immer eine angepasste Geschwindigkeit	<ul style="list-style-type: none"> • Böschung zur Brücke hin ebnen und Autostraße weiter in die Böschung rücken • Fuß- und Radweg verbreitern • Bei Brückenneubau Radverkehr und Fußverkehr mit genügend Platz einplanen 		
11	Rad-Pendlerroute (B9) südwärts:

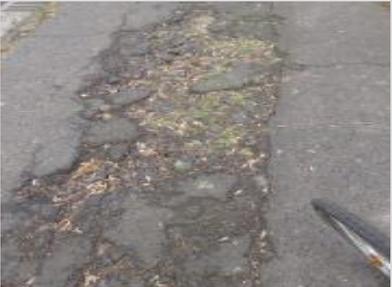
Ab Landesgrenze bis Ortseingang Oberwinter ist absolute Sturzgefahr aufgrund von einer sehr schlechten Asphaltdecke. Es gibt tiefe Löcher, teilweise fehlt der Asphalt, es gibt Betonkonstruktionen in der Fahrbahn und zu hohe Kanaldeckel. Selbst einer elementaren Sicherungspflicht auch für zu Fuß gehende, wurde nicht	Fahrbahnführung und Fahrbahnoberfläche nach ERA-Vorgaben sanieren und für Radverkehr freigeben

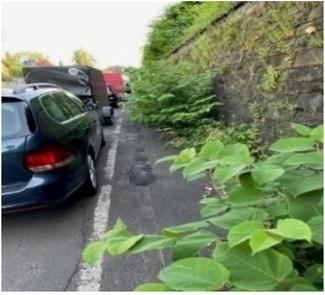
12	Rolandswerth, südwärts

Einrichtungsfahrradweg: Viel zu schmale Fahrbahn im Bereich Landesgrenze. Ortsmitte: Masten auf dem Weg, zugeparkt, unzureichender Vegetationsrückschnitt	<ul style="list-style-type: none"> • Radweg neu konzipieren • Masten aus der Fahrbahn entfernen • Sichere Fahrbahn herstellen • Falschparker entfernen • Vegetationsrückschnitt regelmäßiger vornehmen

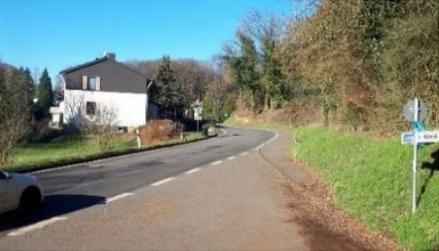
Sind die einzigen beiden Straßen die nach Remagen/Unkelbach führen. Räder müssen auf der Straße fahren. Teilweise darf hier 100 gefahren werden. Der Bürgersteig ist zertstört von Wurzeln und somit ist es sehr holprig. Auch Steine und Äste liegen überall.

Verringerung des Tempos Bau eines eigenen Radweges, wenn möglich ☒ LBM / Kreis anfragen - Verbesserung des Belags des Fußweg erneuern (kein offizieller Fußweg) - Spiegel anbringen (siehe lila Kreise)
