Haltungsbildbericht

Haltung **L32-090**
Oberer Schacht L32-090
Unterer Schacht L32-088
Ortsteil / Straße Remagen / Deichweg

Insp.datum 24.10.2017
Dimension 250 / 250
Art / Nutzung Geschlossene Freispiegelleitung,
Schmutzwasser

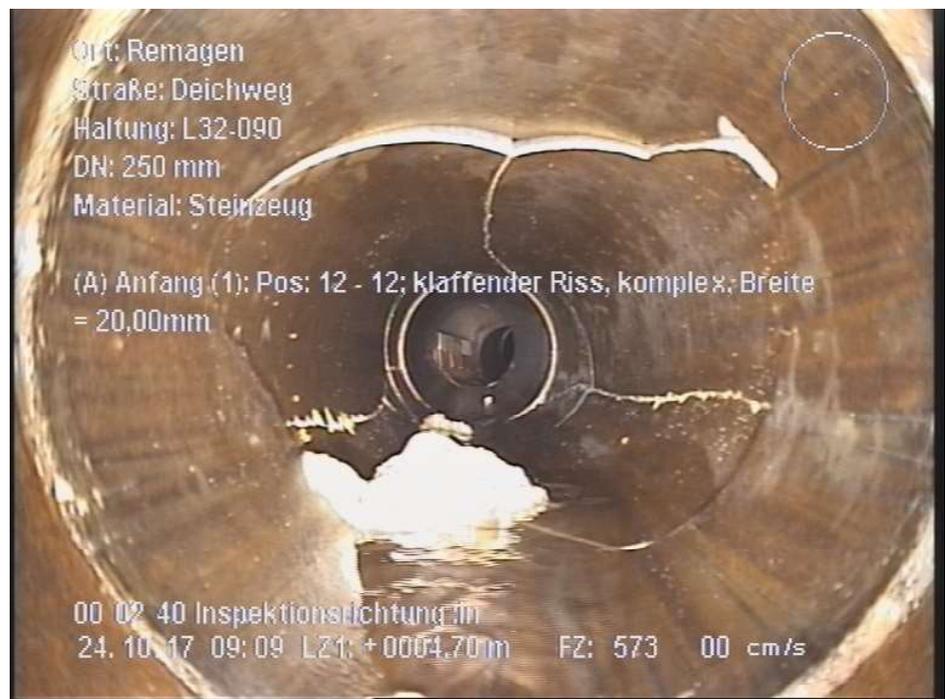
Foto	573
Video	00:02:34
Entf. in Fließr.	4,70 m
Zustand	BAB.C.C
Position	12 - 12
Datenträger

Anfang (1): Pos: 12 - 12; klaffender
Riss, komplex, Breite = 20mm

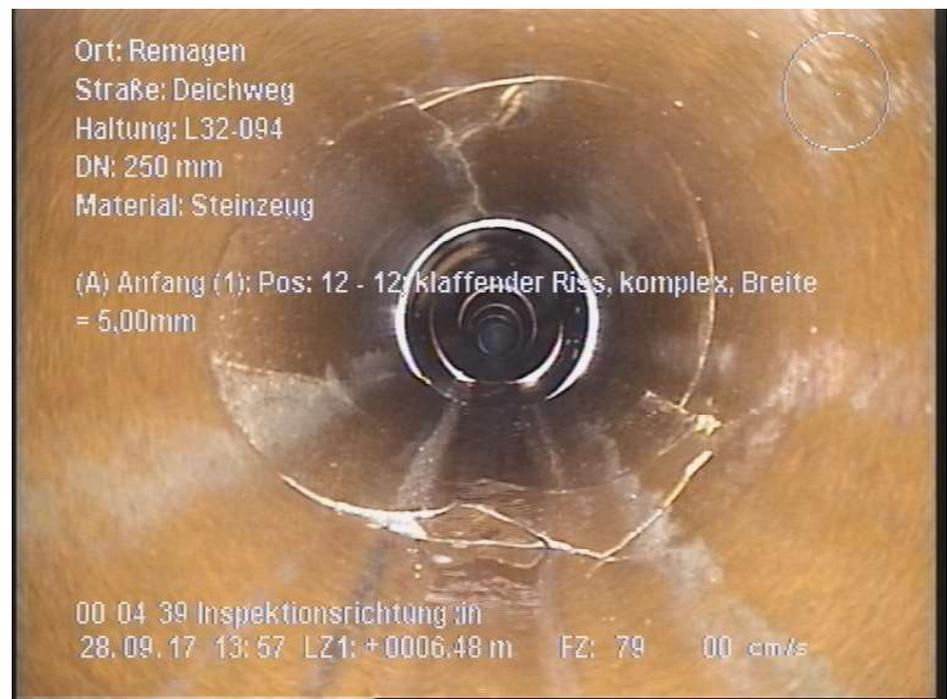
Foto	079
Video	00:04:34
Entf. in Fließr.	6,40 m
Zustand	BAB.C.C
Position	12 - 12
Datenträger

Anfang (1): Pos: 12 - 12; klaffender Riss, komplex, Breite = 5mm

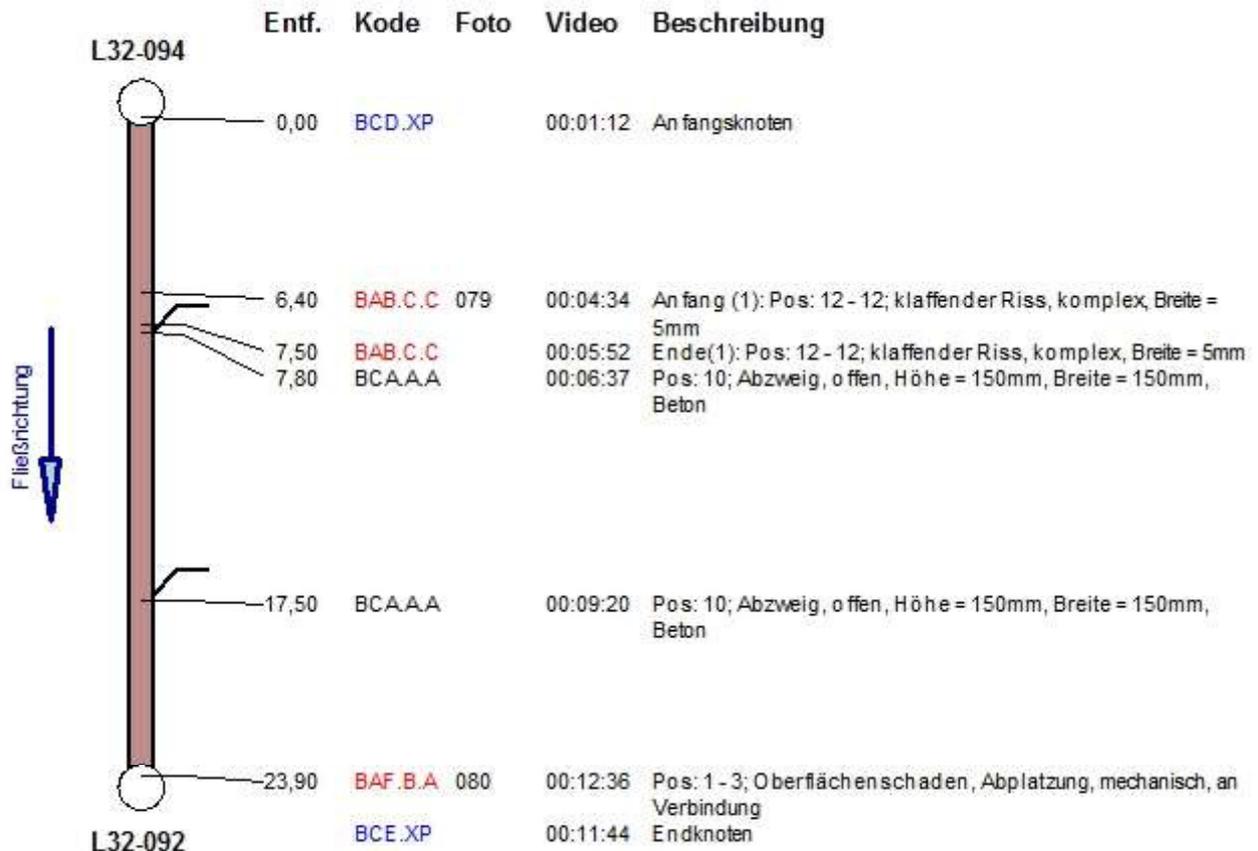
Haltungsgrafik

Haltungslänge 24,90 m
Haltungsart
Straße Deichweg
Ortsteil Remagen
Material Steinzeug
Profilart Kreisförmig, Kreisquerschnitt
Dimension [mm] 250 / 250

Insp.-Richtung In Fließrichtung
Inspektionslänge 23,90 m
Bezugspunkt Start Rohranfang
Firma / Untersucher Schreiber Umweltschutz / P. Göbel
Datenträger
Wetter Trocken
Bemerkung
