**K3 B9 / Pfarrer-Sachsse-Straße**

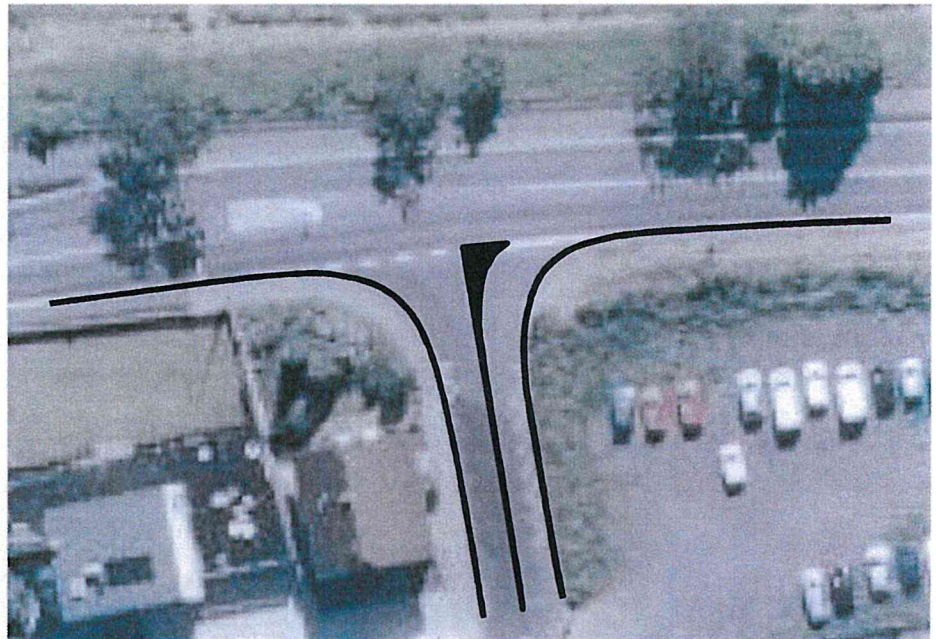
Bild D3

Vielmehr sollte an diesem Knotenpunkt das Augenmerk auf die vorgeschriebene Fahrtrichtung "nach rechts" in der Zufahrt der Pfarrer-Sachsse-Straße gelegt werden. Um zukünftig das nicht zulässige Linkseinbiegen zu unterbinden sollte der Verkehr in der Zufahrt entsprechend geometrisch auf den Knoten geführt werden. Dies kann durch Markierung oder Schwellen auf der Fahrbahn im Bestand realisiert werden.

Maßnahme Knoten K3

Der Knotenpunkt ist als **unsignalisierte vorfahrtgeregelter Einmündung** ausgebaut. In der Zufahrt der Pfarrer-Sachsse-Straße ist eine vorgeschriebene Fahrtrichtung "nach rechts" ausgeschildert, da die Sichtverhältnisse ein sicheres Einbiegen nach links nicht zulassen. Als alternative Anbindung an die B9 nach Norden, ist der Pferdeweg nutzbar. Alle Zufahrten sind mit Mischspuren ausgebaut.

**Die Knotenstrombelastungen zeigen auf, dass trotz des Verbots des Linkseinbiegens, ca. 1/3 aller Zufahrten der Pfarrer-Sachsse-Straße STVO-widrig nach links einbiegen.**
