Haltung	M33-096	Insp.datum	26.10.2017
Oberer Schacht	M33-096	Art / Nutzung	Geschlossene Freispiegelleitung, Mischwasser
Unterer Schacht	M33-012

Haltungslänge	55,10 m
Haltungsart	
Straße	Hinterhausen
Ortsteil	Remagen
Material	Beton
Profilart	Kreisförmig, Kreisquerschnitt
Dimension [mm]	300 / 300

Haltungsbildbericht

Haltung	M33-096	Insp.datum	26.10.2017
Oberer Schacht	M33-096	Dimension	300 / 300
Unterer Schacht	M33-012	Art / Nutzung	Geschlossene Freispiegelleitung, Mischwasser
Ortsteil / Straße	Remagen / Hinterhausen

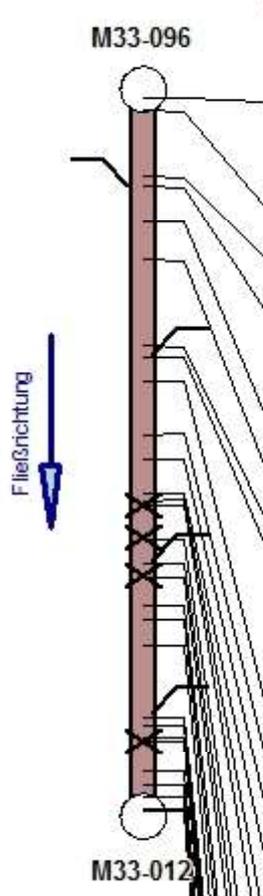
0,00 (54,10)	BCD.XP BAF.D.E	056	00:00:00 00:00:37	Anfangsknoten Anfang (1): Pos: 12 - 12; Oberflächen Schaden, Zuschlagstoffe einragend, Ursache nicht eindeutig feststellbar
	1,00 (53,10)	BAF.B.A	057	00:01:07	Pos: 10 - 11; Oberflächen Schaden, Abplatzung, mechanisch, an Verbindung
	6,00 (48,10)	BAJ.C	058	00:02:25	Pos: 6; Verschoebene Verbindung, im Winkel, Winkel = 2°, an Verbindung
	6,80 (47,30)	BCA.E.A		00:02:45	Pos: 1; ein facher Anschluss, gemeißelt, offen, Höhe = 150mm, Breite = 150mm, Steinzeug
		BAH.C	059	00:02:49	Pos: 1; Schadhafter Anschluss, teilweise ein Spalt am Anschlussumfang, an Verbindung
	9,40 (44,70)	BBC.C	060	00:03:29	Pos: 6; Ablagerungen, hartes oder verdichtetes Material, Nennweitenreduzierung = 10%
	12,40 (41,70)	BBC.C	061	00:04:10	Pos: 6; Ablagerungen, hartes oder verdichtetes Material, Nennweitenreduzierung = 10%
	18,90 (35,20)	BDA	062	00:05:20	Pos: 11; Allgemeines Foto, Einragender Anschluss

19,80 (34,30)	BCA.E.A		00:05:50	Pos: 11; ein facher Anschluss, gemeißelt, offen, Höhe = 150mm, Breite = 150mm, Steinzeug
		BAG	063	00:05:53	Pos: 11; Einragender Anschluss, einragende Länge = 15%, an Verbindung
		BAH.D	064	00:05:55	Pos: 11; Schadhafter Anschluss, beschädigt, Scherbenbildung
	21,60 (32,50)	BAJ.B	065	00:06:21	Pos: 9; Verschoebene Verbindung, radial, Distanz = 10mm, an Verbindung
	25,60 (28,50)	BAJ.C	066	00:07:16	Pos: 3; Verschoebene Verbindung, im Winkel, Winkel = 3°, an Verbindung
	27,50 (26,60)	BBC.C	067	00:07:44	Pos: 8; Ablagerungen, hartes oder verdichtetes Material, Nennweitenreduzierung = 3%
30,00 (24,10)	BDD.C		00:08:25	Wasserspiegel, trüb, Höhe = 2%
