TOP 3

Verkehrssituation in Oberwinter

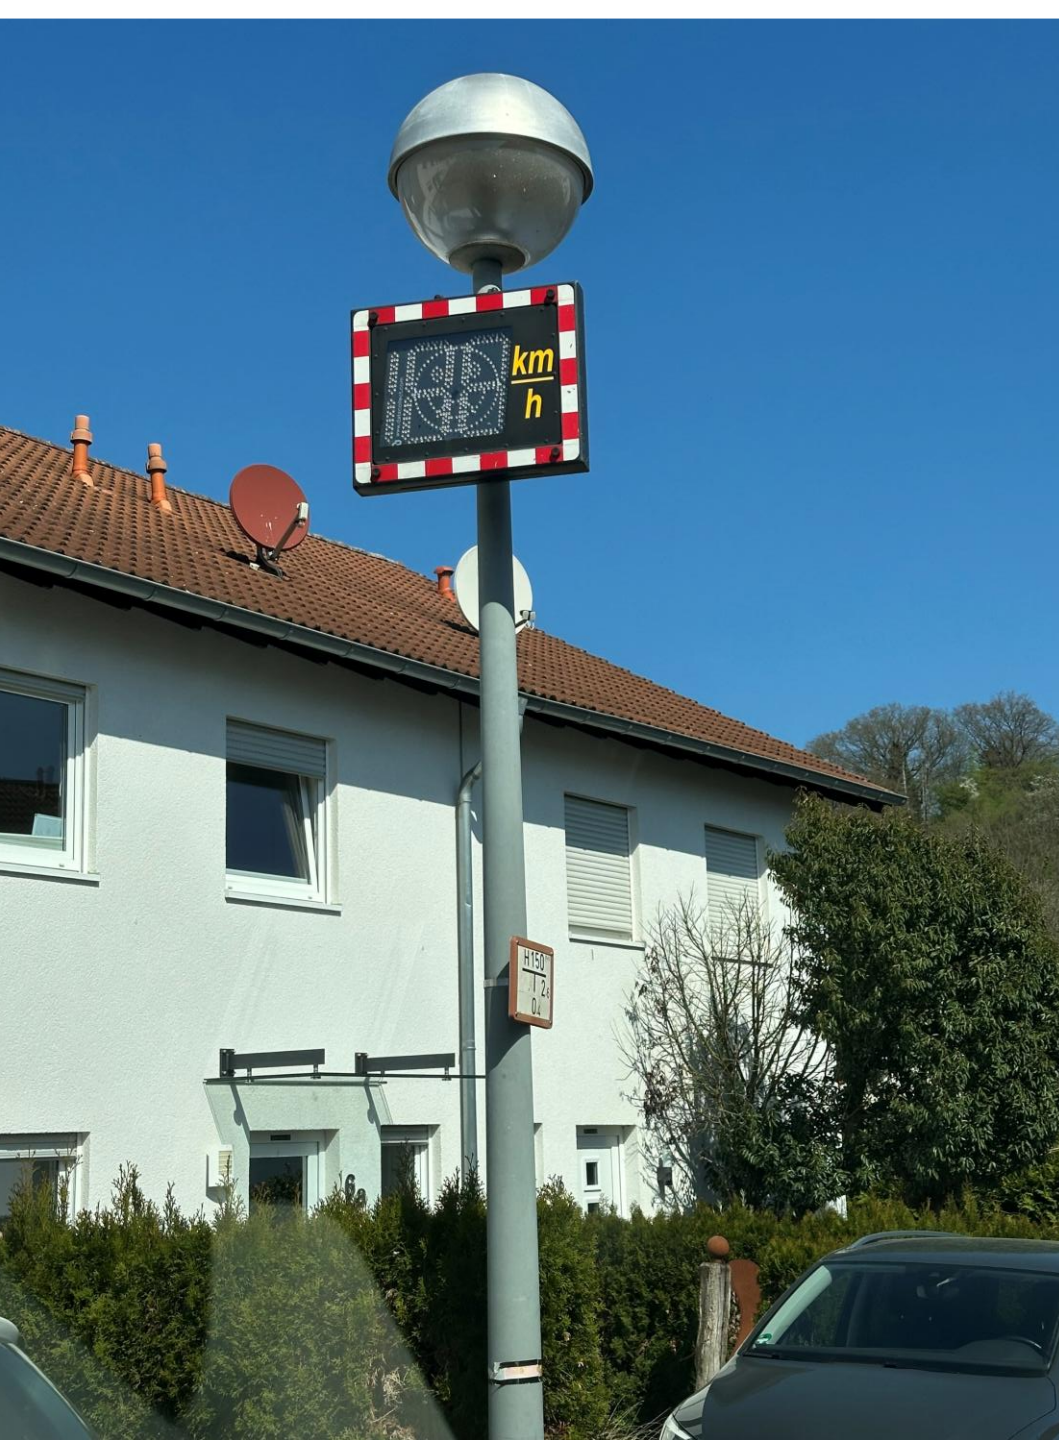
- Im gesamten Ortsbezirk wird zu schnell gefahren.
- Nutzung der Geschwindigkeitsmessanlage in Oberwinter wichtig (erfasst auch Fahrzeugzahlen).
- Gespräche mit dem Leiter des Ordnungsamts geführt.

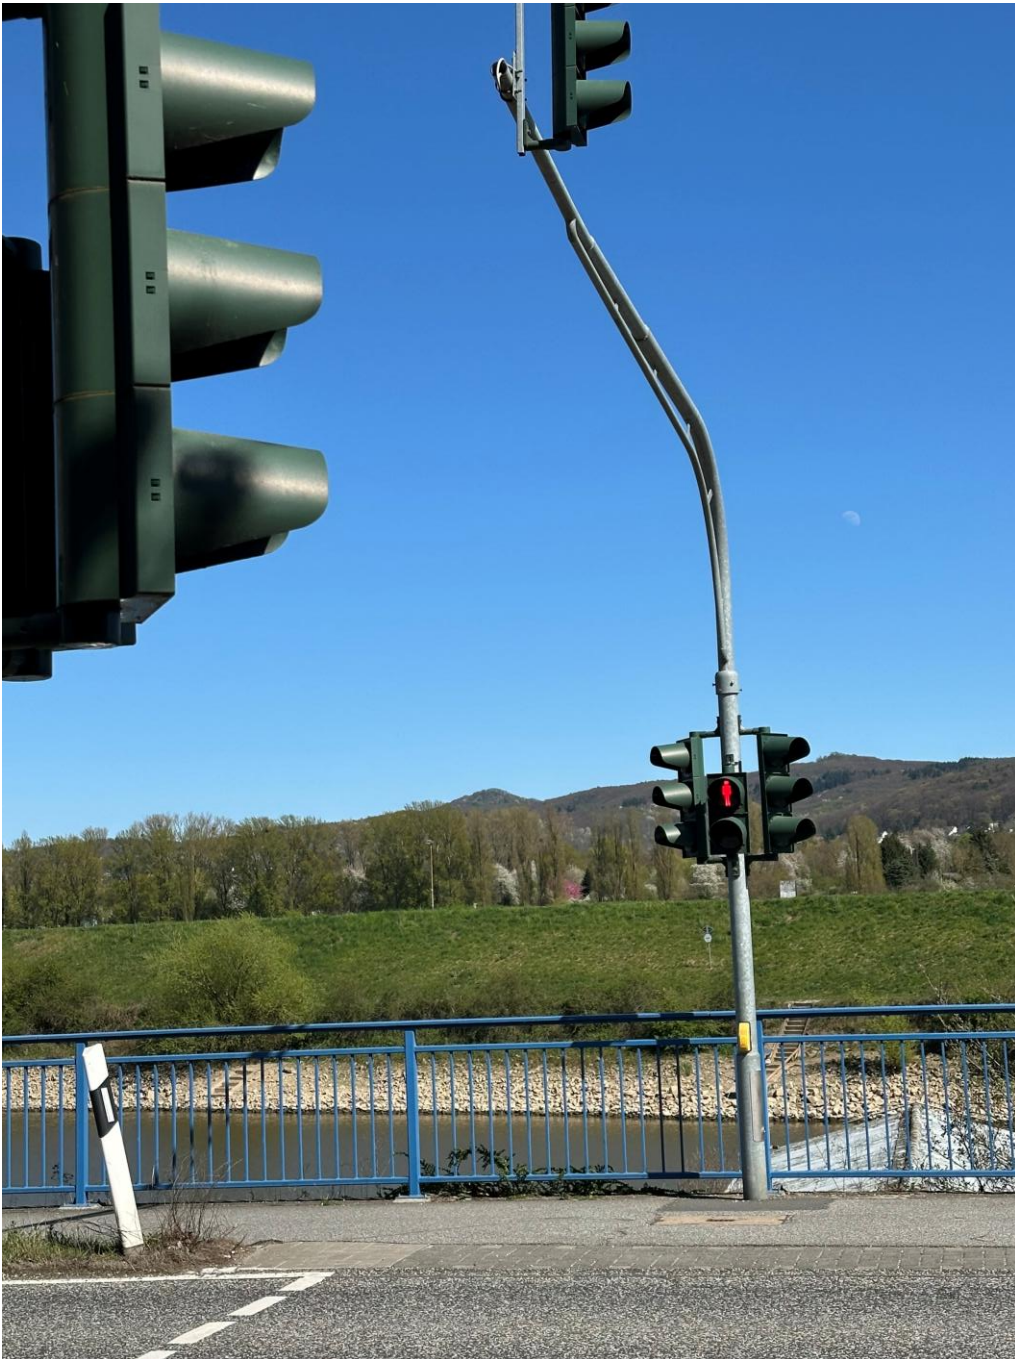
**Die Ampel an der B9 hat eine Grünphase von weniger als 10 Sekunden.**

Das habe ich am eigenen Leib erfahren müssen, als ich meinen Stiefsohn, der nach einem schweren Motorrad-Unfall auf einen Rollstuhl angewiesen ist, über die grüne Fußgängerampel schob.

Es war unmöglich, innerhalb der kurzen Grünphase die B9 sicher zu überqueren.

Postwendende Beschwerde an die Ordnungsverwaltung mit der dringenden Bitte um Abhilfe.
